**UNIVERSIDADE TECNOLÓGICA FEDERAL DO PARANÁ
DEPARTAMENTO ACADÊMICO DE CONSTRUÇÃO CIVIL
CURSO DE ENGENHARIA CIVIL**

APLICAÇÃO DO MÉTODO DO IGG – *ÍNDICE DE GRAVIDADE GLOBAL* – EM COMPARAÇÃO COM O MÉTODO DO PCI – *PAVEMENT CONDITION INDEX* – PARA DETERMINAÇÃO DE SERVIÇOS DE RESTAURAÇÃO E MANUTENÇÃO EM UM TRECHO DA AVENIDA TUPI DE PATO BRANCO-PR

TRABALHO DE CONCLUSÃO DE CURSO

2018

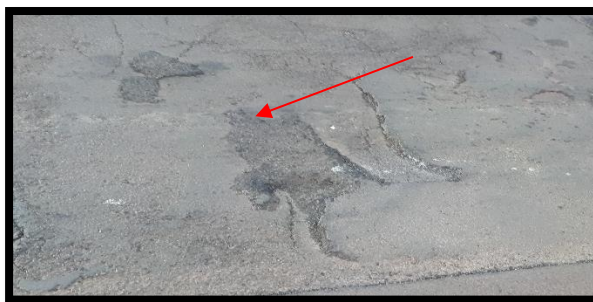
Figura 5- Defeito na seção 1
Fonte: Autoria própria.

A primeira seção a apresentar defeito foi a seção 1, é possível observar alguns remendos superficiais, figura 5.

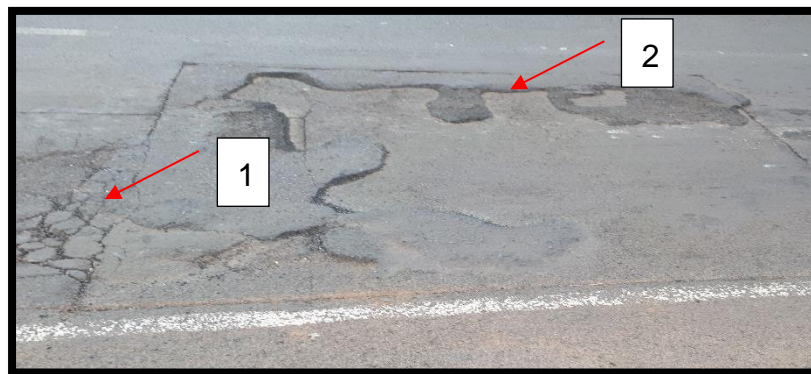
Figura 6- Deteriorações na seção 2
Fonte: Autoria própria.

Na seção 2, a flecha 1 indica uma trinca tipo jacaré e a flecha 2 indica remendos, figura 6.

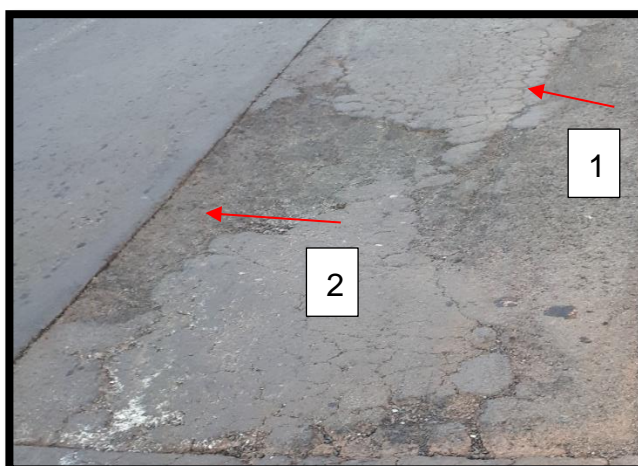
Figura 7- Deteriorações na seção 4
Fonte: Autoria própria.

A seção 4 apresentou uma trinca tipo jacaré indicado pela flecha 1 e um desgaste indicado pela flecha 2, figura 4.

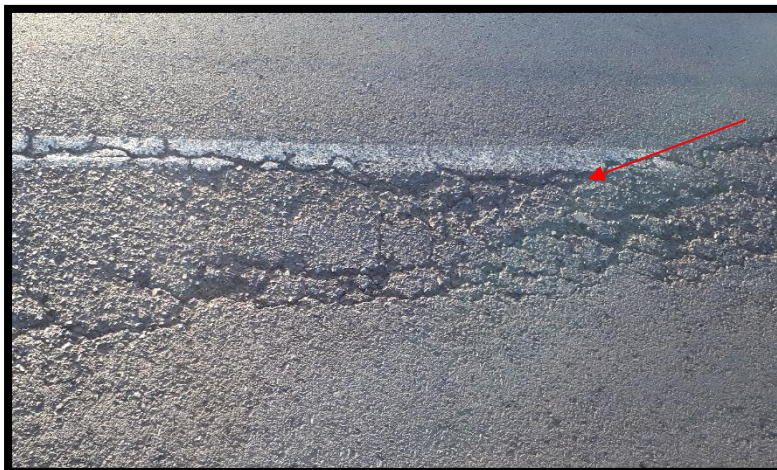
Figura 8- Defeito na seção 10
Fonte: Autoria própria.

Na seção 10 pode ser observado dois tipos de defeitos, o primeiro uma trinca interligada tipo jacaré, figura 8. O segundo defeito uma panela, figura 9.

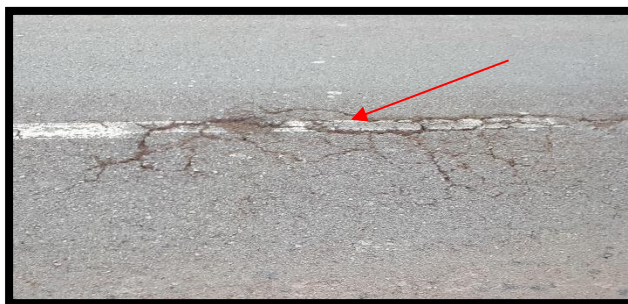
Figura 10- Defeito na seção 13
Fonte: Autoria própria.

Como mostra a figura 10, o defeito encontrado na seção 13 foi uma trinca tipo jacaré.

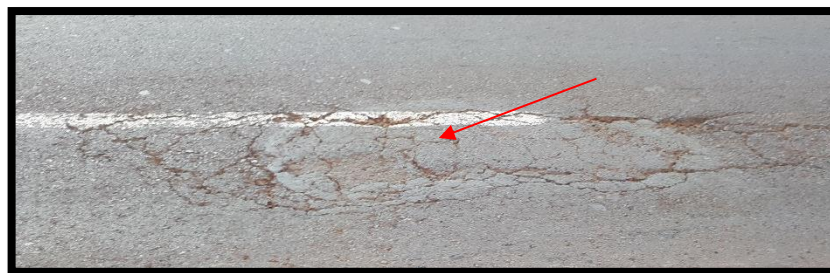
Figura 11- Defeito na seção 14
Fonte: Autoria própria.

A seção 14 apresentou uma trinca tipo jacaré, figura 11.

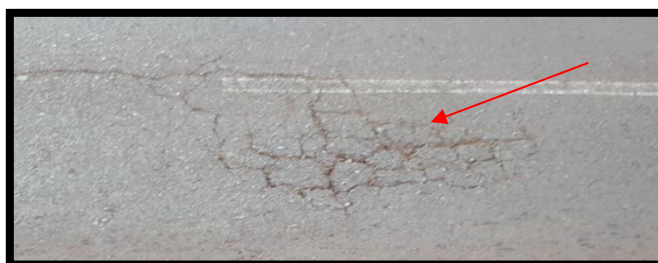
Figura 12- Defeito na seção 15
Fonte: Autoria própria.

Nesta seção também foi possível visualizar uma trinca tipo jacaré, como pode ser visto na figura 12.

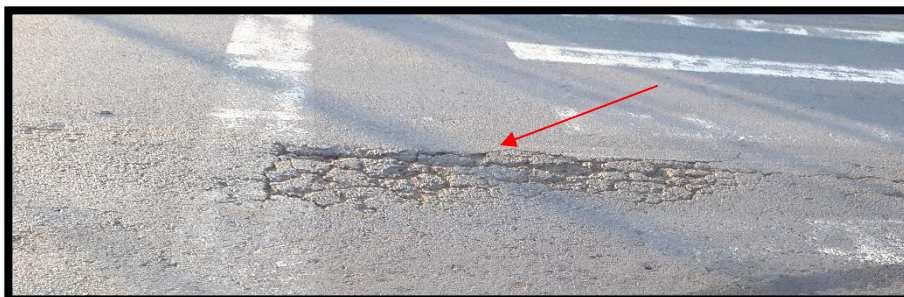
Figura 13- Defeito na seção 16
Fonte: Autoria própria.

O defeito analisado nesta seção foi a trinca tipo bloco com erosão, figura 13.

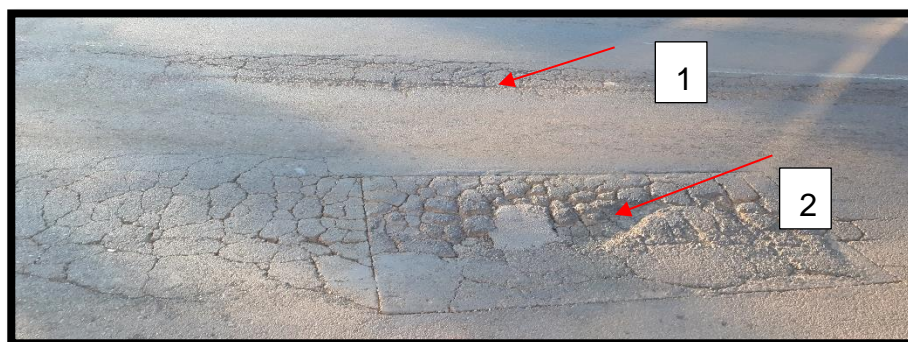
Figura 14- Defeitos na seção 17
Fonte: Autoria própria.

Na seção 17, observando a figura 14 temos dois defeitos, trinca tipo bloco indicado na flecha 1 e trinca tipo bloco com erosão na flecha 2.

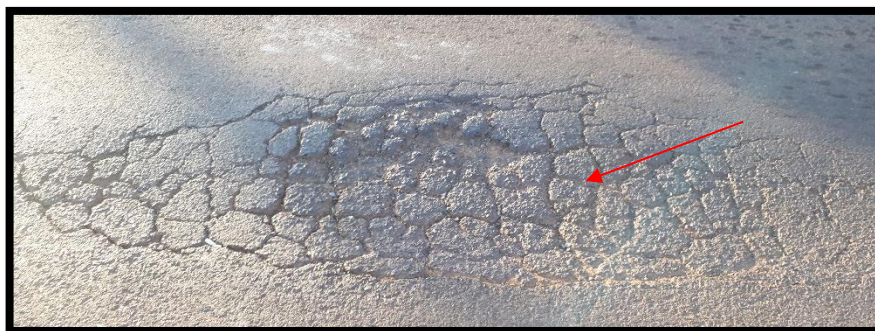
Figura 15- Defeito na seção 18
Fonte: Autoria própria.

A seção 18 apresentou um defeito de trinca tipo jacaré com erosão, figura 15.

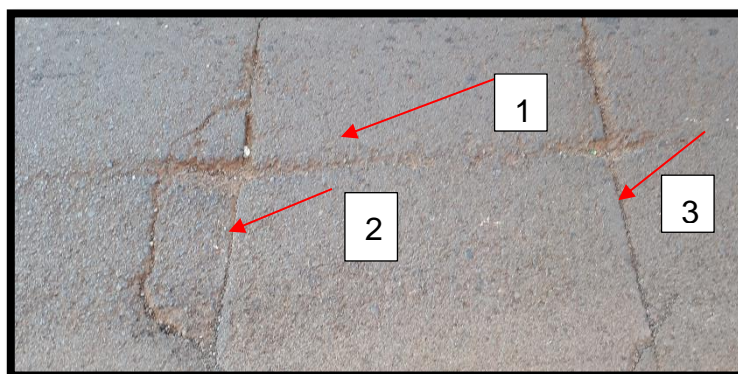
Figura 16- Defeito na seção 19
Fonte: Autoria própria.

Aqui podemos observar uma trinca longitudinal curta como indica a flecha 1, já as flechas 2 e 3 indicam cortes no asfalto que não tem relação com os defeitos estudados.

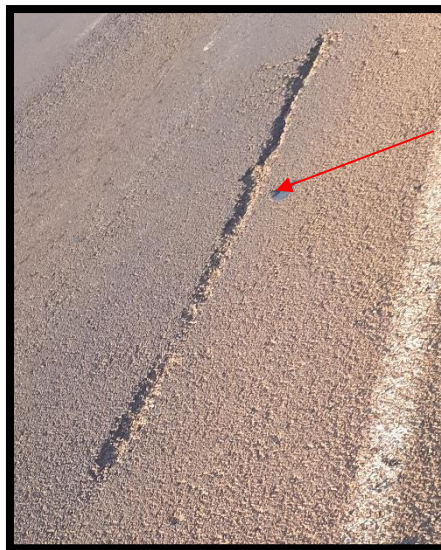
Figura 17- Defeito na seção 22
Fonte: Autoria própria.

Na seção 22 encontramos uma trinca longitudinal longa, figura 17.

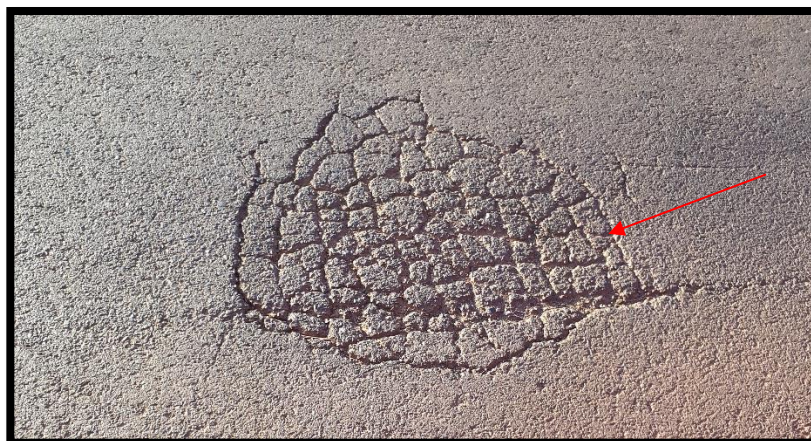
Figura 18- Defeito na seção 23
Fonte: Autoria própria.

Na figura 18, temos uma trinca tipo bloco que foi analisada na seção 23.

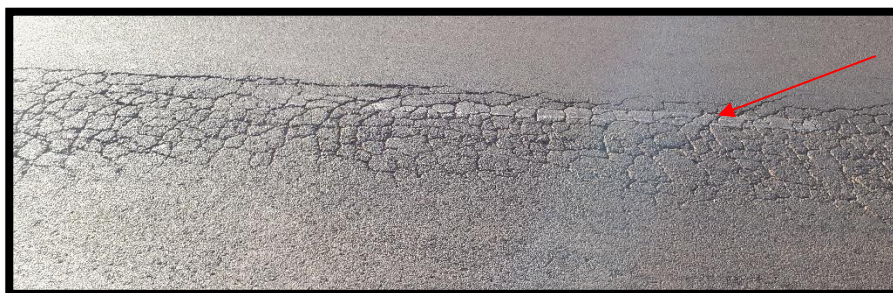
Figura 19- defeito na seção 26
Fonte: Autoria própria.

Temos na seção 26 uma trinca tipo bloco, figura 19.

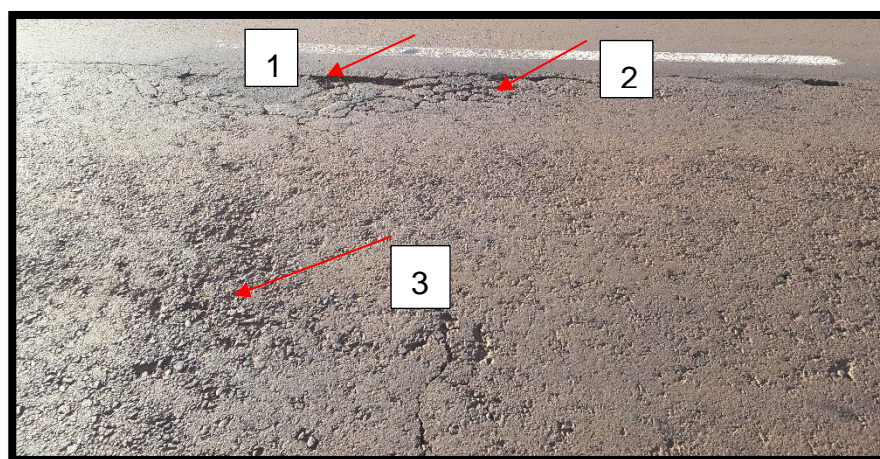
Figura 20- Defeitos na seção 36
Fonte: Autoria própria.

Esta seção apresentou três defeitos vistos na figura 20, o primeiro correspondente a flecha 1 é uma trinca longitudinal curta, o segundo com a respectiva flecha é uma trinca tipo jacaré, e a terceira flecha indica um leve desgaste da superfície do pavimento.

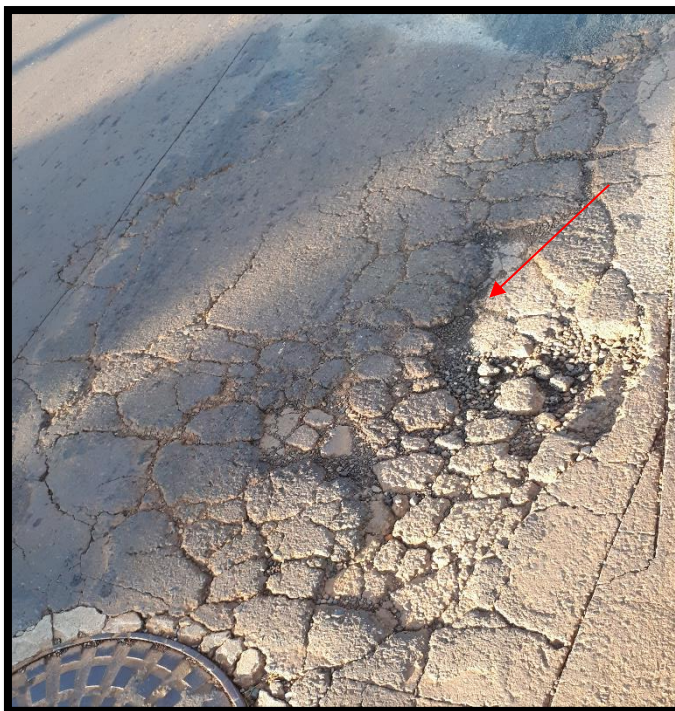
Figura 21- Defeito na seção 48
Fonte: Autoria própria.

Nesta seção foi observado um defeito de trinca tipo jacaré com erosão, figura 21.

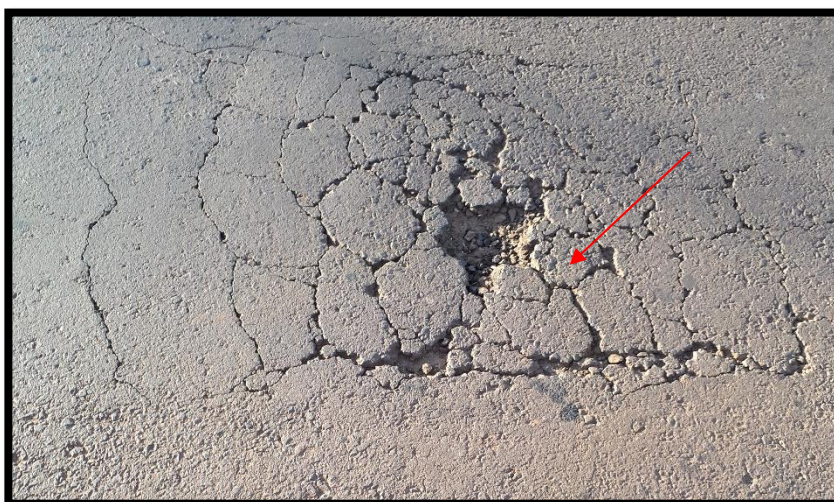
Figura 22- Defeito na seção 60
Fonte: Autoria própria.

Pode ser visto na figura 22 uma trinca tipo bloco com erosão acentuada.

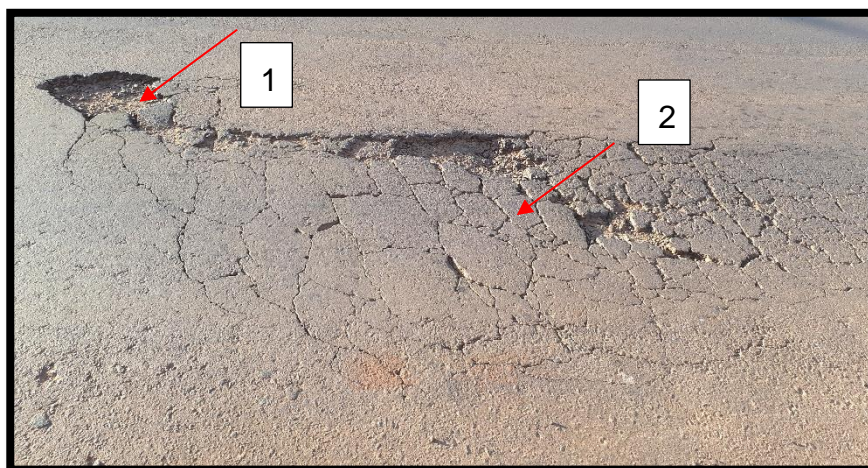
Figura 23- Defeitos na seção 61
Fonte: Autoria própria.

A seção 61 apresentou uma panela representada pela flecha 1 e uma trinca tipo bloco com erosão indicada pela flecha 2, figura 23.

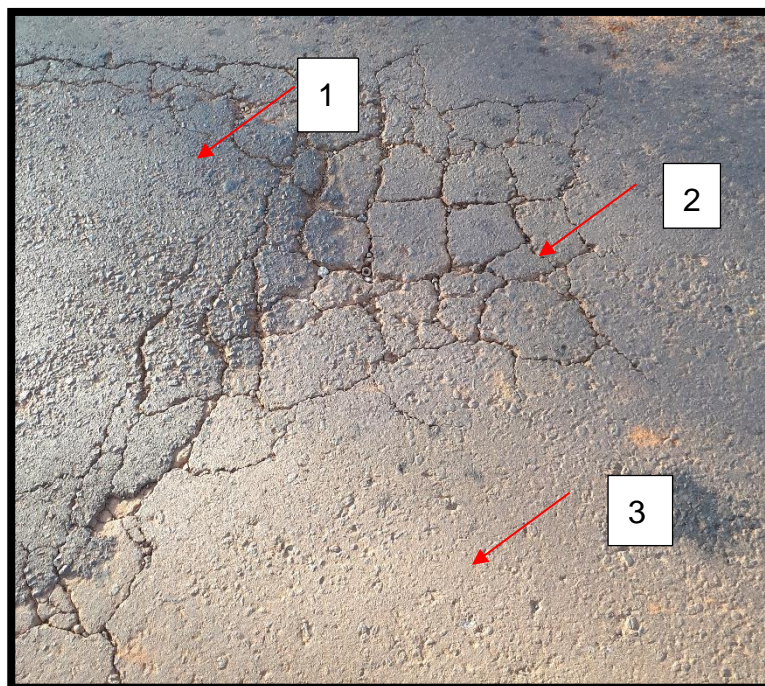
Figura 24- Defeitos na seção 63
Fonte: Autoria própria.

Na figura 24 tirada na seção 63, está indicado na flecha 1 um remendo superficial, na flecha 2 uma trinca tipo bloco e na flecha 3 desgaste na superfície.

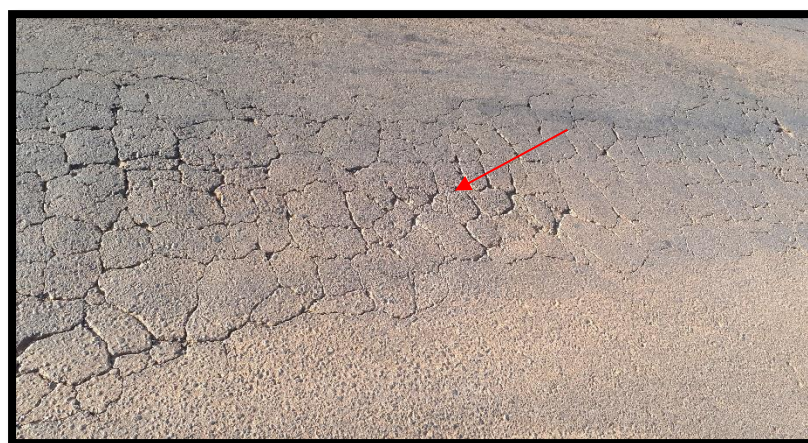
Figura 25- Defeito na seção 64
Fonte: Autoria própria.

Pode ser observado na figura 25 que o defeito encontrado na seção 64 foi uma trinca tipo bloco.

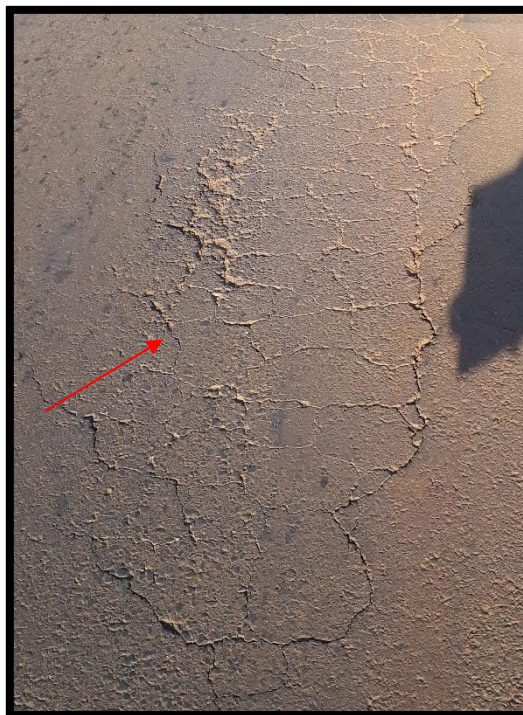
Figura 26- Defeito na seção 81
Fonte: Autoria própria.

Na seção 81 temos uma trinca tipo bloco com erosão, figura 26. A erosão ainda está em um estágio inicial.

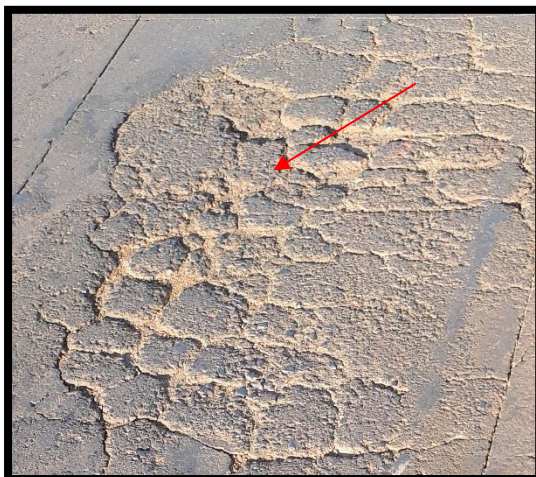
Figura 27- Defeito na seção 82
Fonte: Autoria própria.

Aqui temos uma trinca tipo bloco com erosão, figura 27. Comparando com a trinca da seção 81, podemos observar que a erosão da seção 82 é mais acentuada.

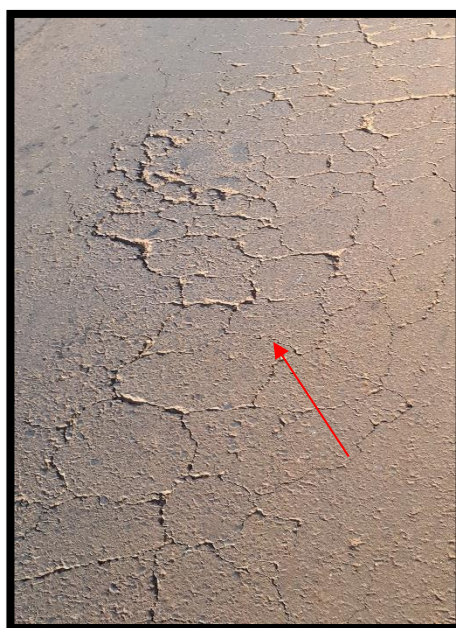
Figura 28- Defeito na seção 83
Fonte: Autoria própria.

Na seção 83 apresentou uma trinca tipo jacaré, figura 28.

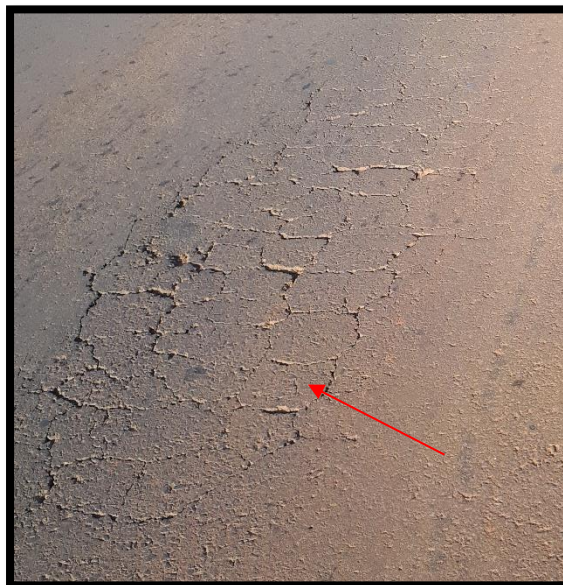
Figura 29- Defeito na seção 84
Fonte: Autoria própria.

O defeito da seção 84 pode ser visto na figura 29, é uma trinca tipo bloco.

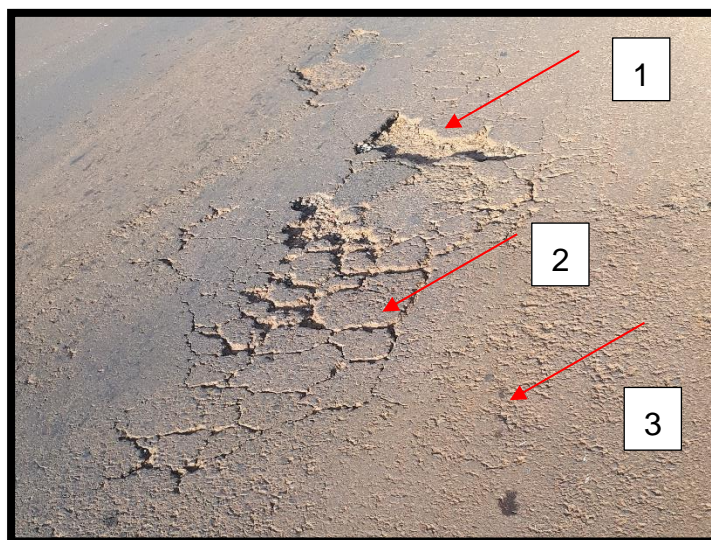
Figura 30- Defeitos na seção 87
Fonte: Autoria própria.

Foram analisados três tipos de defeito nessa seção, indicados na figura 30, o primeiro defeito associado a flecha 1 é uma panela, a flecha 2 indica uma trinca tipo jacaré com erosão e pôr fim a flecha 3 indica um desgaste da superfície.

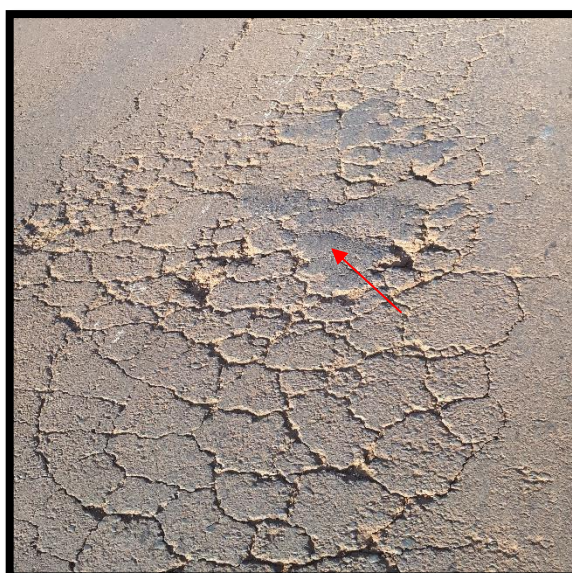
Figura 31- Defeito na seção 88
Fonte: Autoria própria.

A figura 31 mostra o defeito na seção 88, é uma trinca tipo jacaré com erosão.

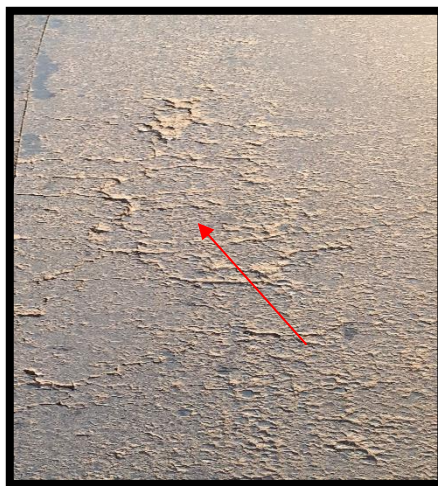
Figura 32- Defeito na seção 92
Fonte: Autoria própria.

Aqui podemos ver na figura 32, uma trinca tipo jacaré com erosão.

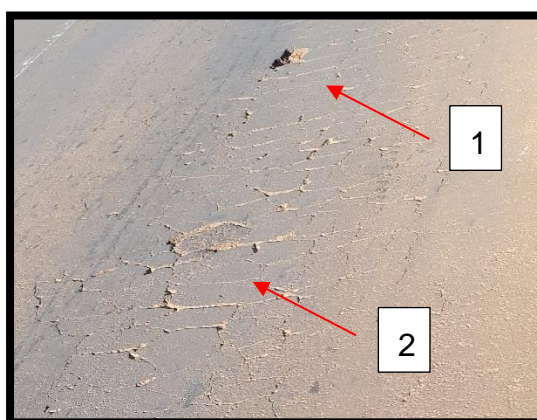
Figura 33- Defeitos na seção 93
Fonte: Autoria própria.

Na seção 93 temos dois defeitos mostrados na figura 33, a flecha 1 indica uma panela e a flecha 2 indica uma trinca tipo jacaré.

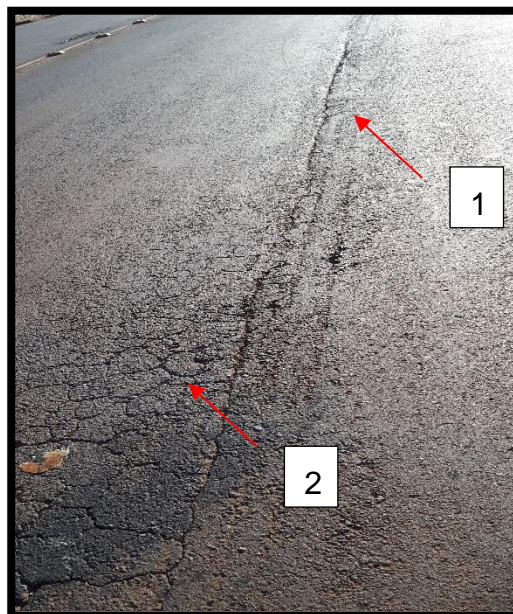
Figura 34- Defeitos na seção 4
Fonte: Autoria própria.

Analisando a seção 4, figura 34, a flecha 1 indica uma trinca longitudinal longa e flecha 2 indica uma trinca tipo bloco.

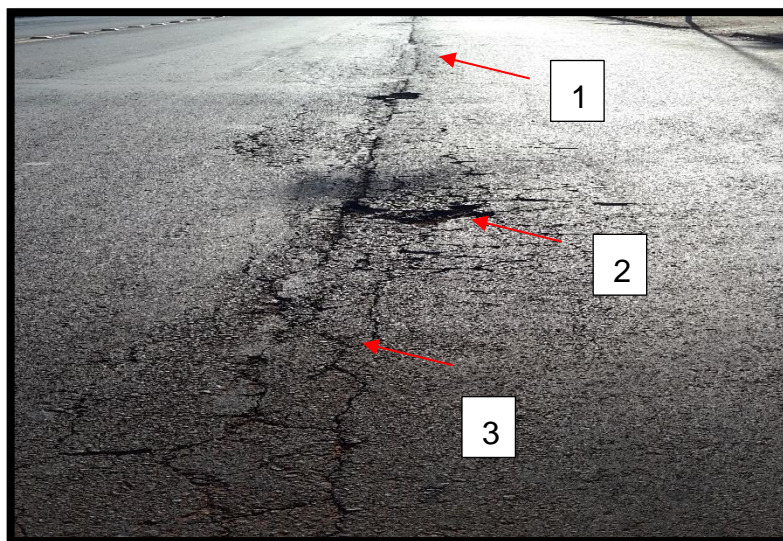
Figura 35- Defeito na seção 6
Fonte: Autoria própria.

A figura 35 mostra os defeitos desta seção, a flecha 1 indica a trinca longitudinal longa, a flecha 2 indica uma panela e a flecha 3 indica uma trinca tipo jacaré.

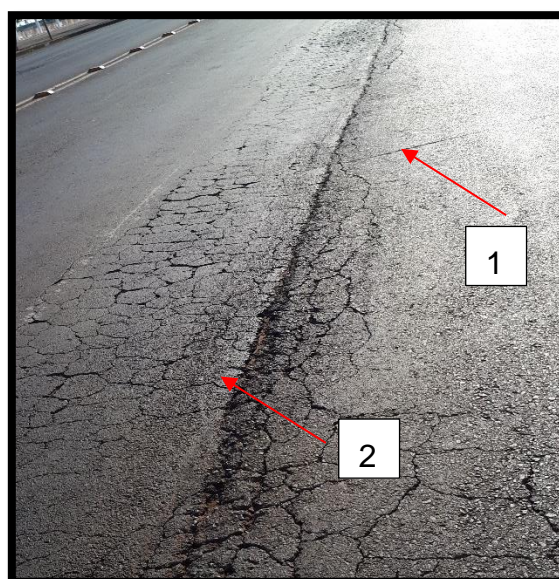
Figura 36- Defeitos na seção 7
Fonte: Autoria própria.

Podemos observar que na seção 7 continua a trinca longitudinal longa associada a flecha 1, vista também na seção 6. A flecha 2 indica uma trinca tipo bloco. Os dois defeitos são vistos na figura 36.

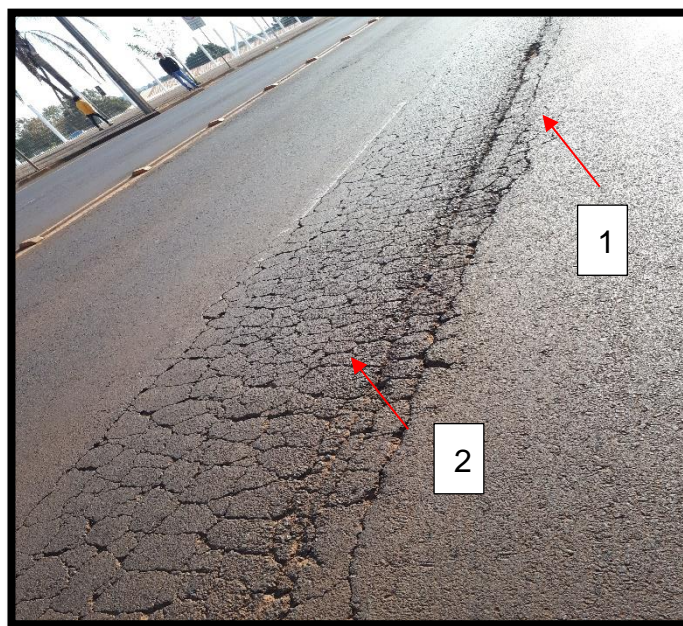
Figura 37- Defeitos na seção 8
Fonte: Autoria própria.

A figura 37 mostra dois defeitos, o primeiro uma trinca longitudinal longa visto na flecha 1 e o segundo defeito uma trinca tipo bloco associado a flecha 2.

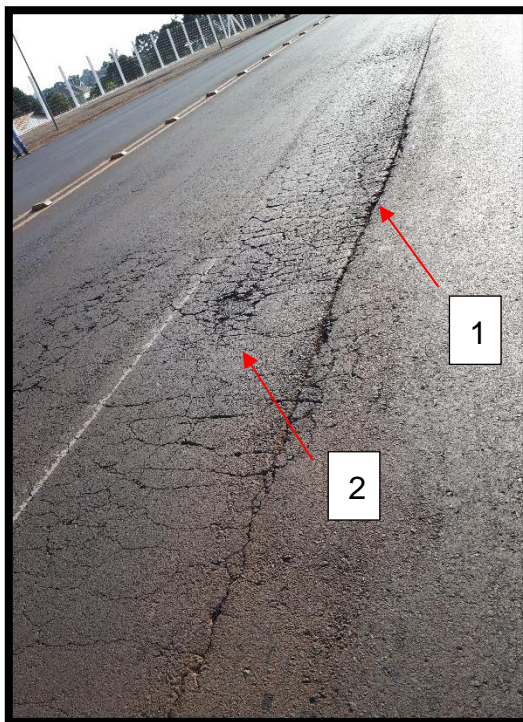
Figura 38- Defeito na seção 10
Fonte: Autoria própria

Temos na seção 10, dois defeitos visto na figura 38. O primeiro defeito acompanha a flecha 1 é uma trinca longitudinal longa e o segundo defeito com sua respectiva flecha mostra uma trinca em bloco com erosão.

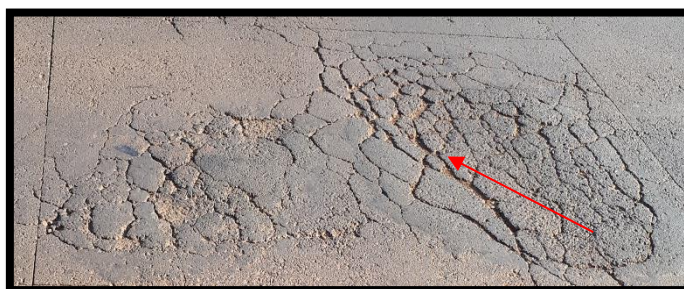
Figura 39- Defeito na seção 19
Fonte: Autoria própria.

Na seção 19 foi observado um defeito de trinca tipo bloco com erosão, figura 39.

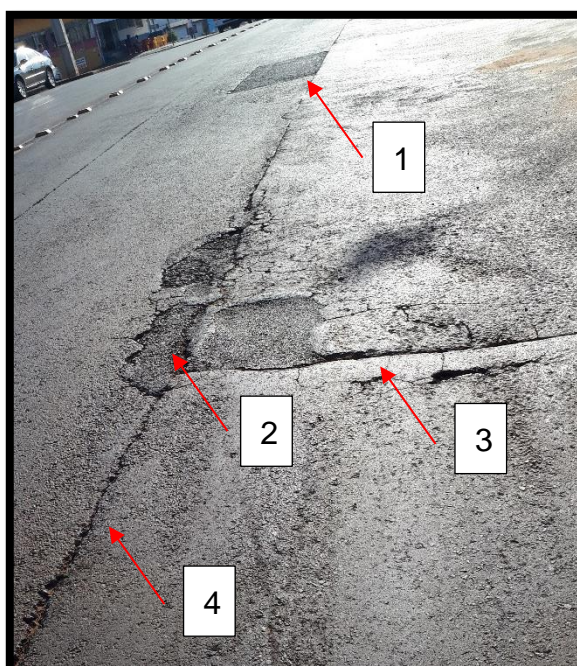
Figura 40- Defeitos na seção 27
Fonte: Autoria própria.

Nesta seção é possível observar 4 tipos de defeitos, o primeiro um remendo profundo indicado pela flecha 1, o segundo um remendo superficial associado a flecha 2, o terceiro com sua respectiva flecha indica uma trinca transversal curta e por fim a flecha 4 indica uma trinca longitudinal longa, figura 40.

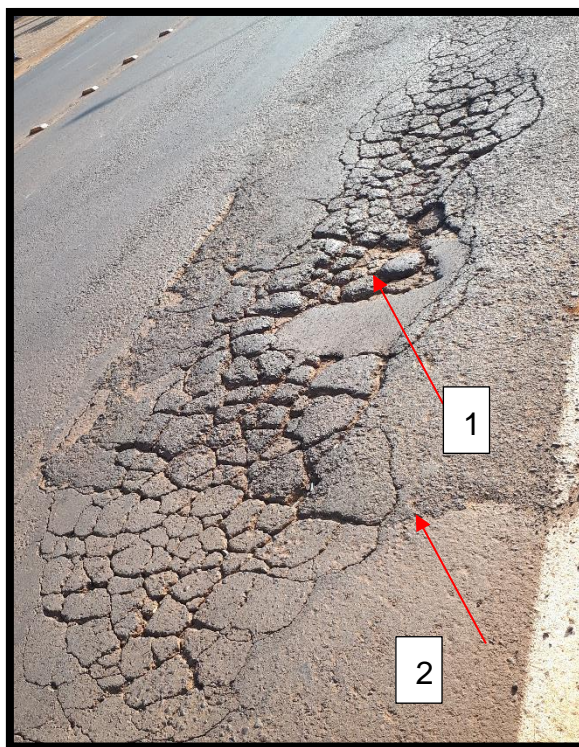
Figura 41- Defeitos na seção 33
Fonte: Autoria própria.

Os defeitos nesta seção são apresentados na figura 41, sendo um remendo profundo indicado pela flecha 1 e uma trinca tipo bloco com erosão indicada pela flecha 2.

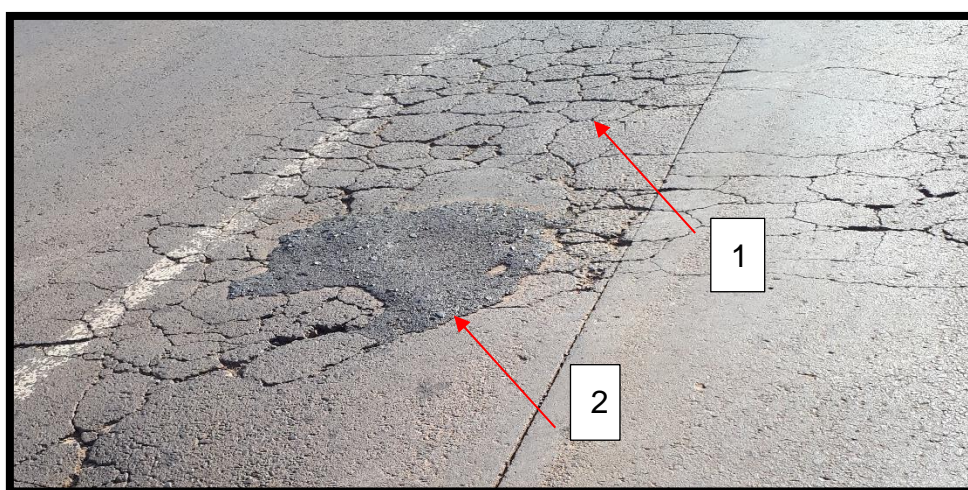
Figura 42- Defeitos na seção 47
Fonte: Autoria própria.

Na seção 47 foi observado dois defeitos, uma trinca tipo bloco com erosão associada a flecha 1 e um remendo superficial associado a flecha 2, figura 42.

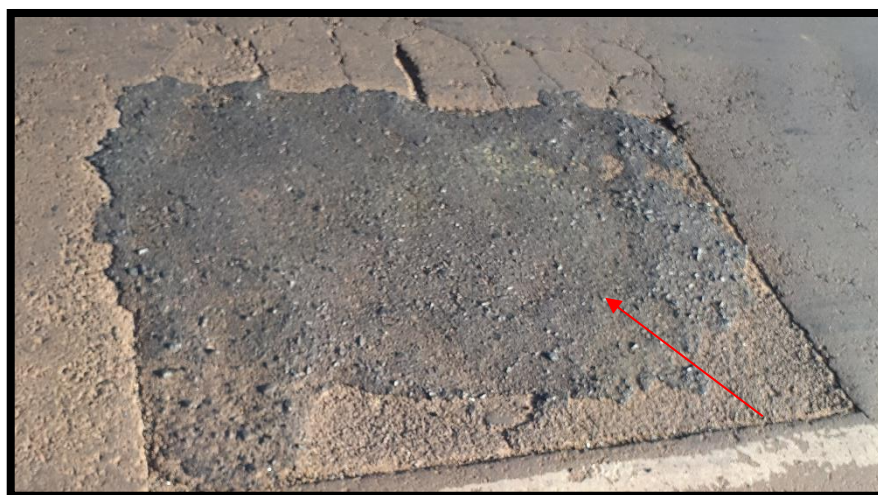
Figura 43- Defeitos na seção 50
Fonte: Autoria própria.

Temos na figura 43 o defeito encontrado na seção 50, é um remendo superficial.

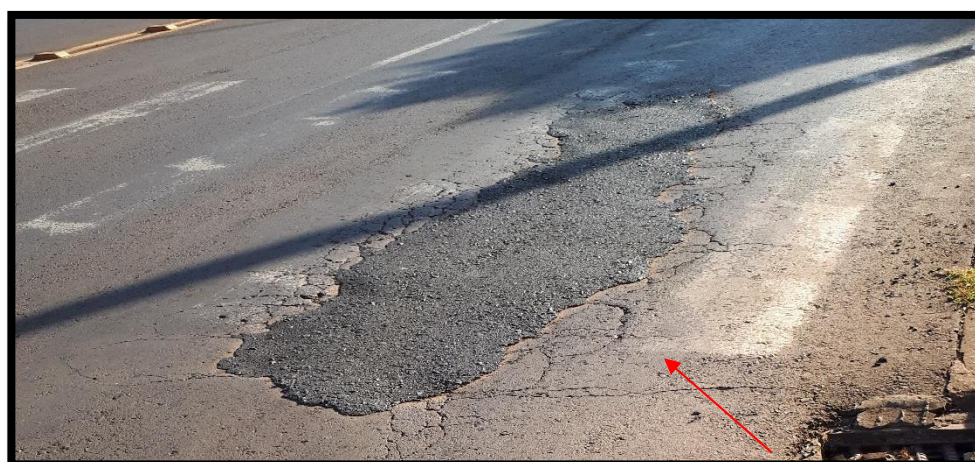
Figura 44- Defeitos na seção 52
Fonte: Autoria Própria.

Temos nesta seção um remendo superficial, figura 44.

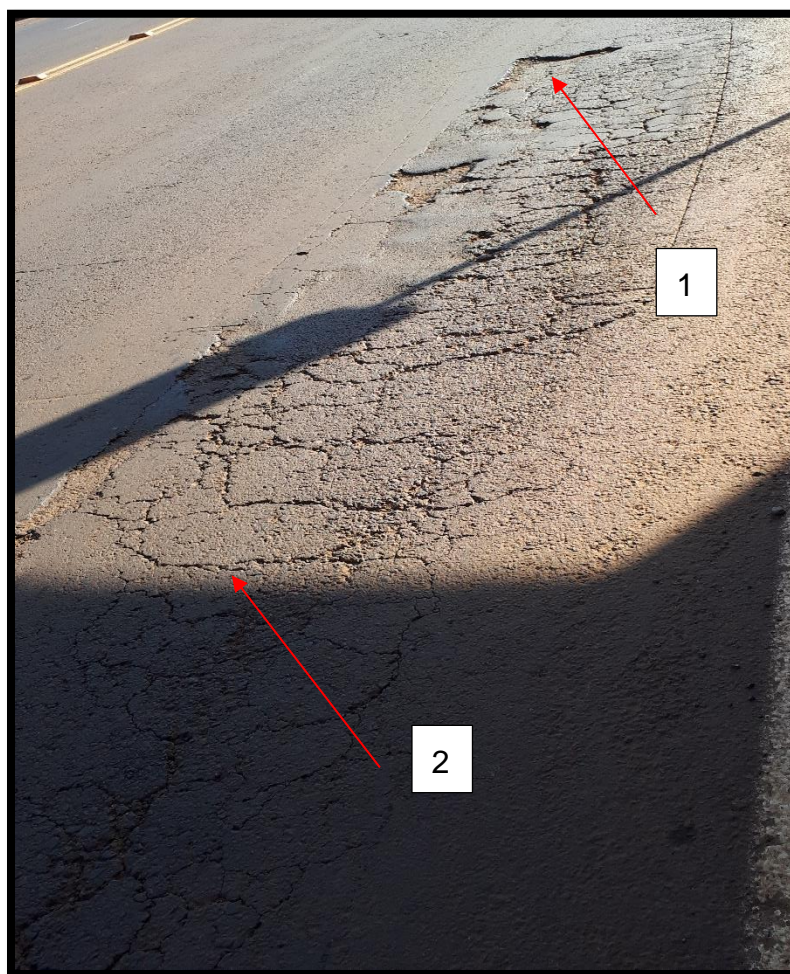
Figura 45- Defeitos na seção 58
Fonte: Autoria própria.

A seção 58 apresentou como defeitos panela indicado pela flecha 1 e trinca tipo jacaré com erosão.

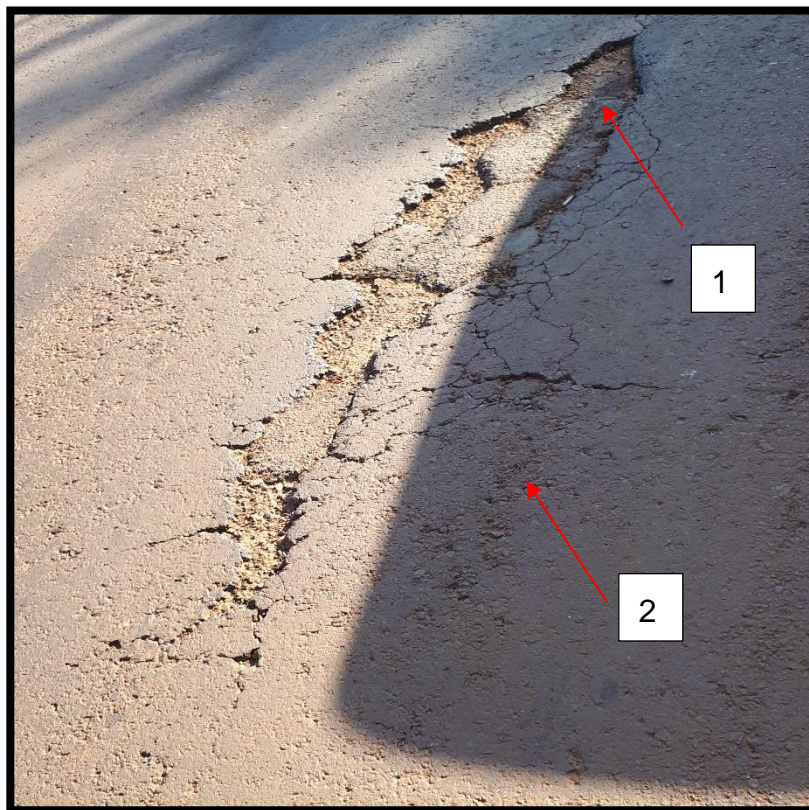
Figura 46- Defeitos na seção 66
Fonte: Autoria própria.

Foi analisado nesta seção dois defeitos, panela indicado pela flecha 1 e trinca tipo jacaré indicado pela flecha2, figura 46.

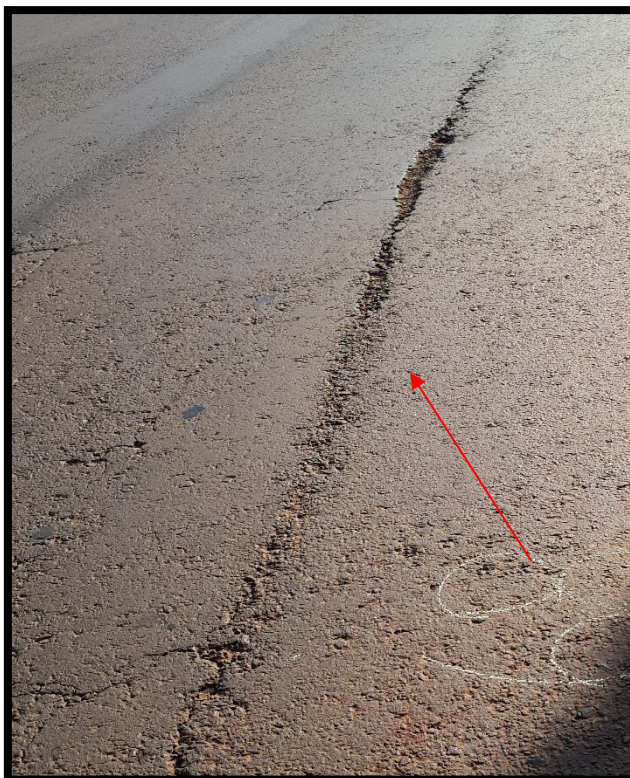
Figura 47- Defeito na seção 68
Fonte: Autoria própria.

A figura 47 mostra uma trinca longitudinal longa analisada na seção 68.

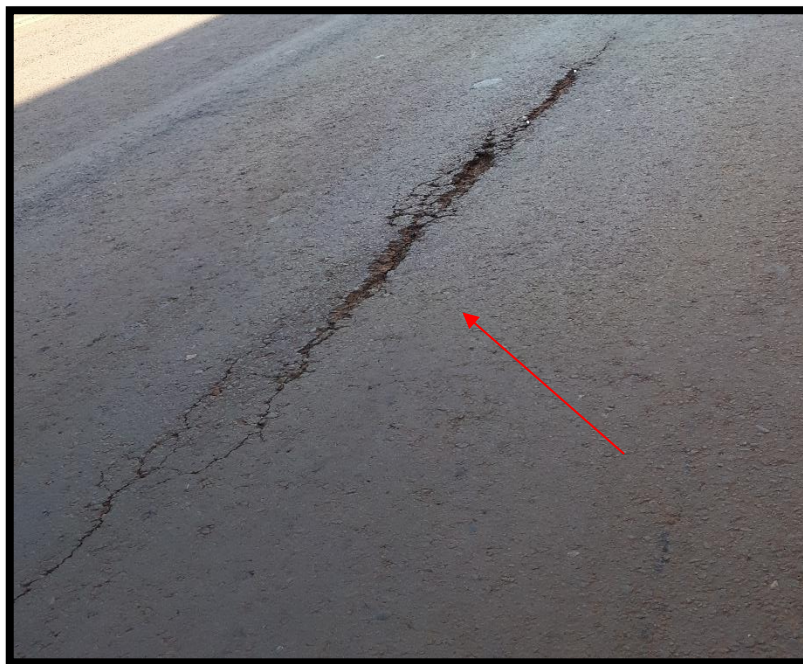
Figura 48- Defeito na seção 69
Fonte: Autoria própria.

A seção 69 apresentou uma trinca tipo jacaré com erosão, figura 48.

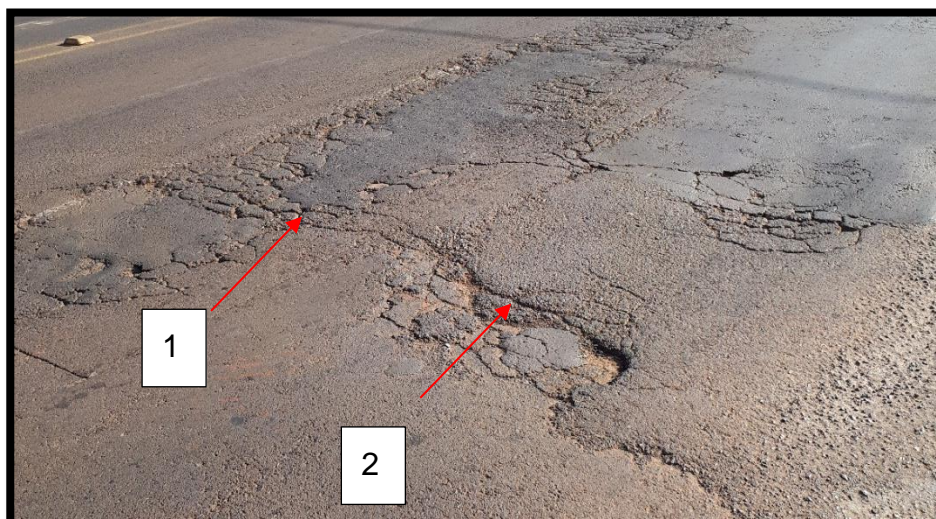
Figura 49- Difeitos na seção 82
Fonte: Autoria própria.

Observando a figura 49, temos associado a flecha 1 um remendo superficial que se estende na parte analisada da seção e com a flecha 2 uma trinca tipo jacaré.

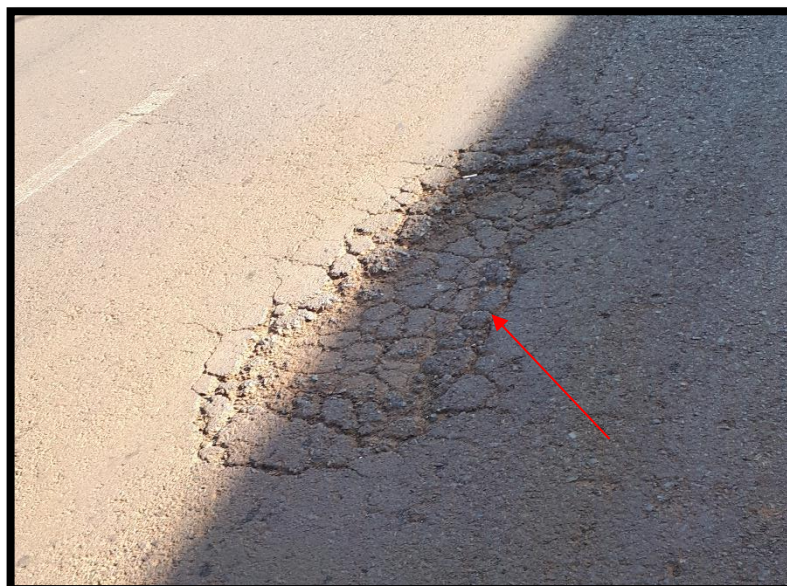
Figura 50- Difeito na seção 85
Fonte: Autoria própria.

Esta foi a última seção a apresentar defeito. Como visto na figura 50, o defeito analisado é uma trinca tipo bloco com erosão.
