**ANÁLISE DE ITENS DE SEGURANÇA NO AMBIENTE DE TRABALHO, EM
DIFERENTES ATIVIDADES EM TRÊS OBRAS NA CIDADE DE CAMPO MOURÃO
- PARANÁ**

**ANALYSIS OF SAFETY ITEMS IN THE WORKPLACE, IN DIFFERENT
ACTIVITIES IN THREE WORKS IN THE CITY OF CAMPO MOURÃO - PARANÁ**

Trabalho de conclusão de curso de graduação apresentada como requisito para obtenção do título de Bacharel em Engenharia Civil da Universidade Tecnológica Federal do Paraná (UTFPR).
Orientadora: Profª. Drª. Paula Cristina de Souza

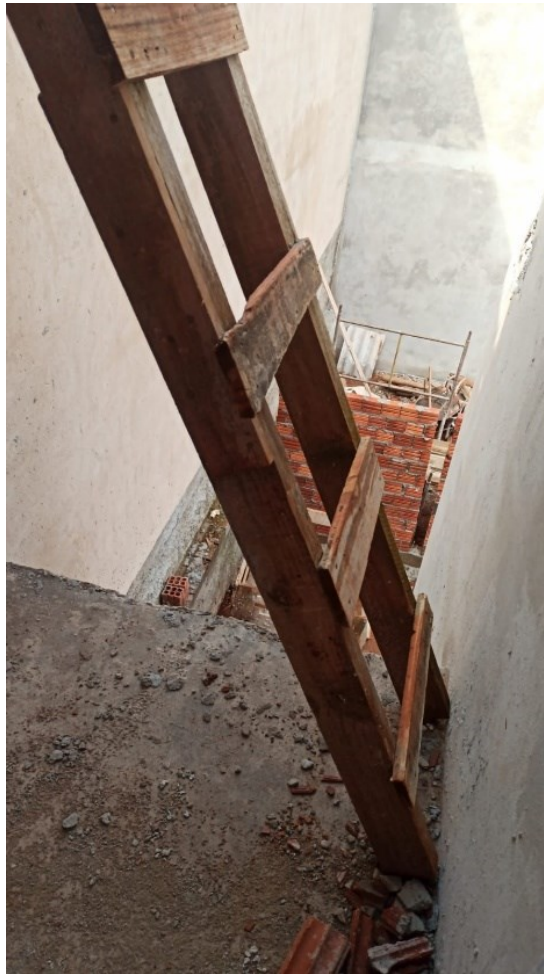
Figura 18: Escada posicionada oferecendo risco de queda

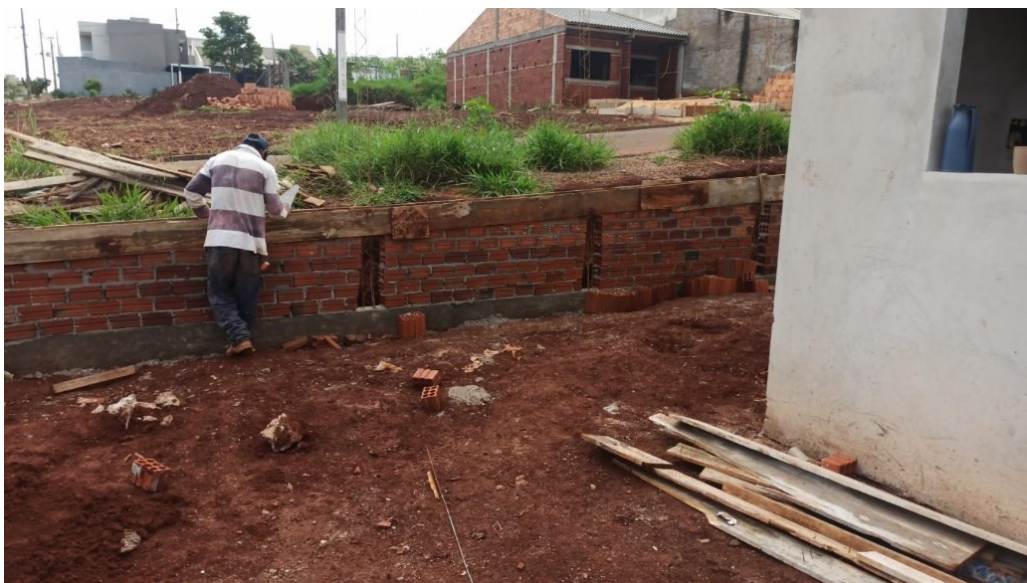
Figura 17: Etapa da obra e trabalhador sem capacete

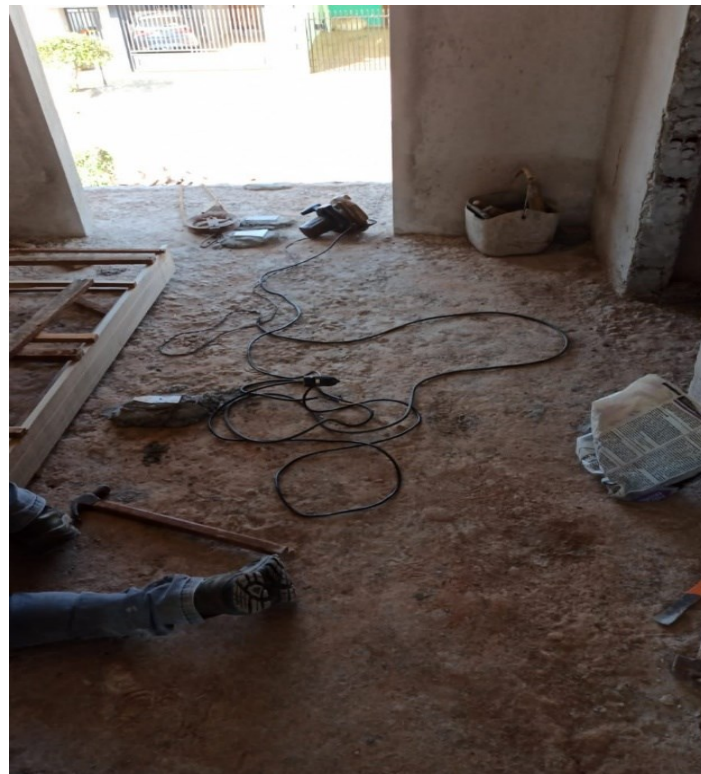
Figura 22: Fio exposto e postura incorreta

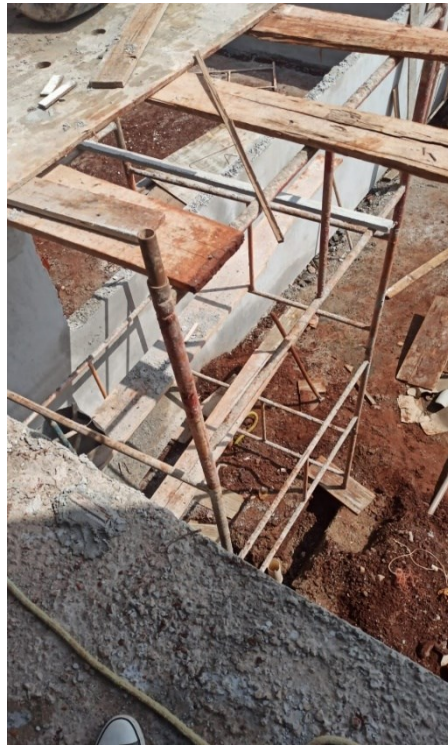
Figura 25: Andaime posicionado em cima de um buraco

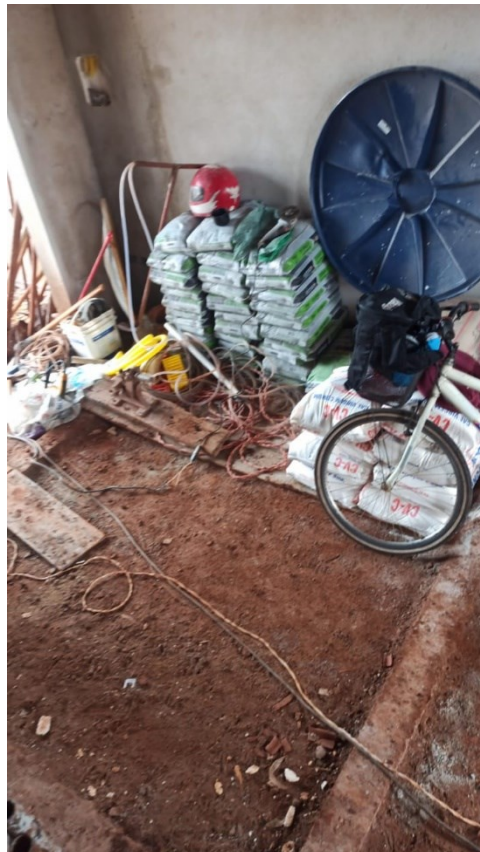
Figura 26: Fios elétricos amontoados

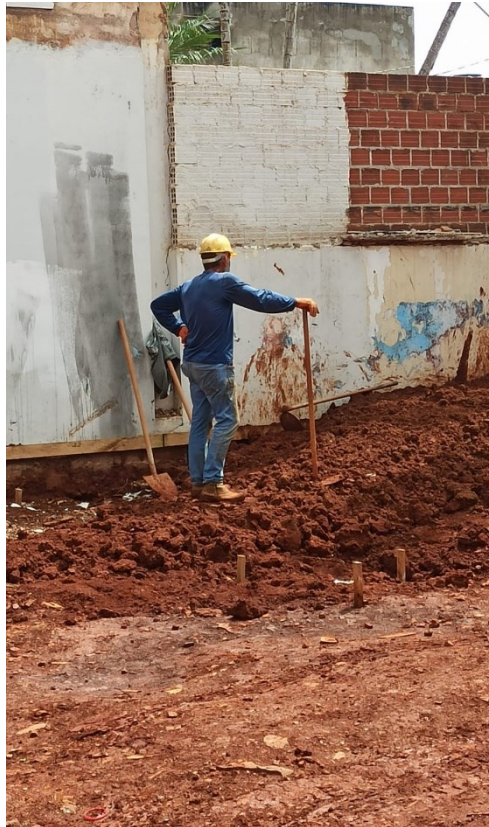
Figura 30: Trabalhador com os EPIs necessários

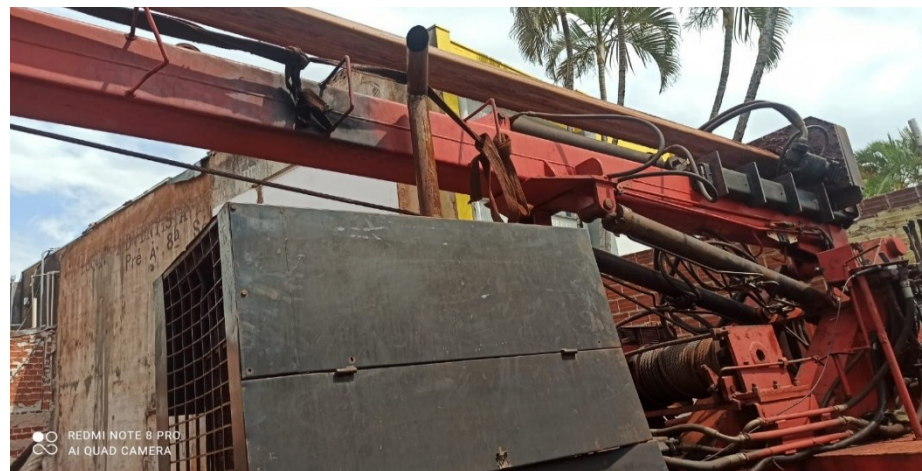
Figura 31: Parte exposta do maquinário

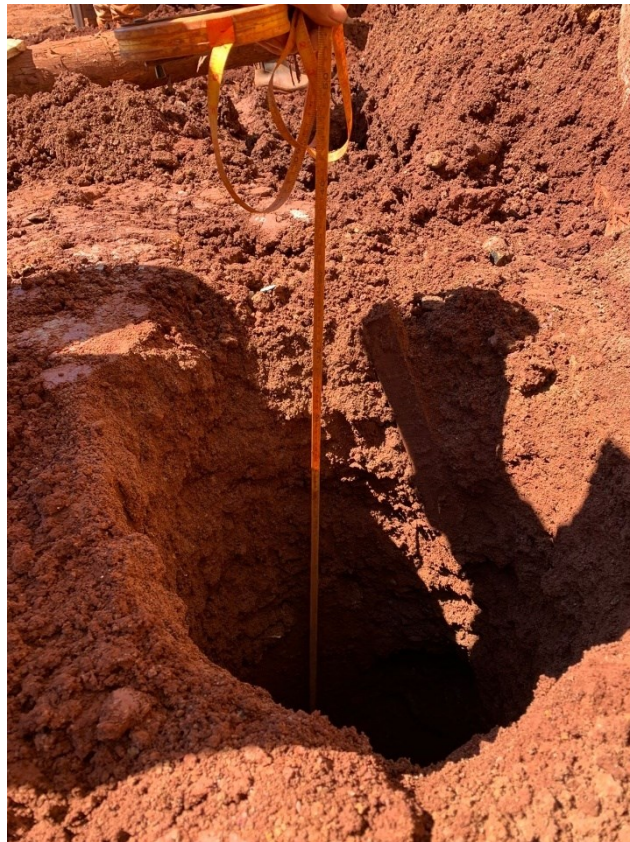
Figura 32: Buraco na obra – 3º dia

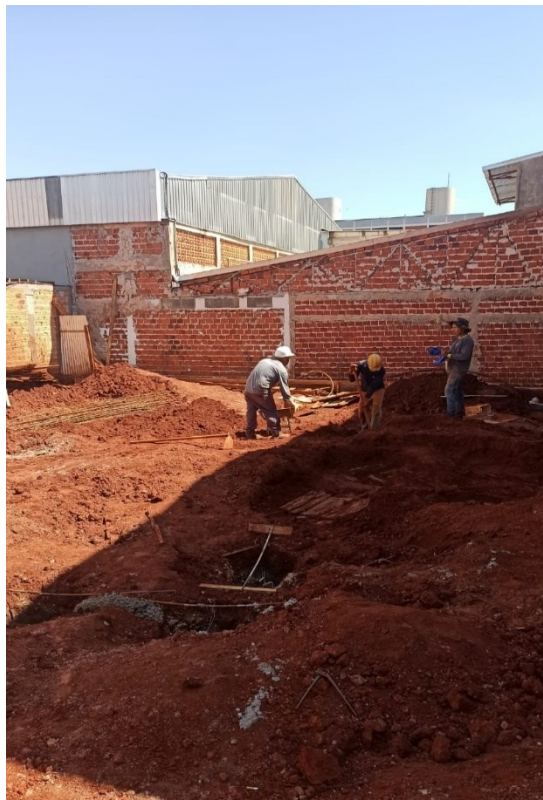
Figura 33: Um trabalhador sem capacete

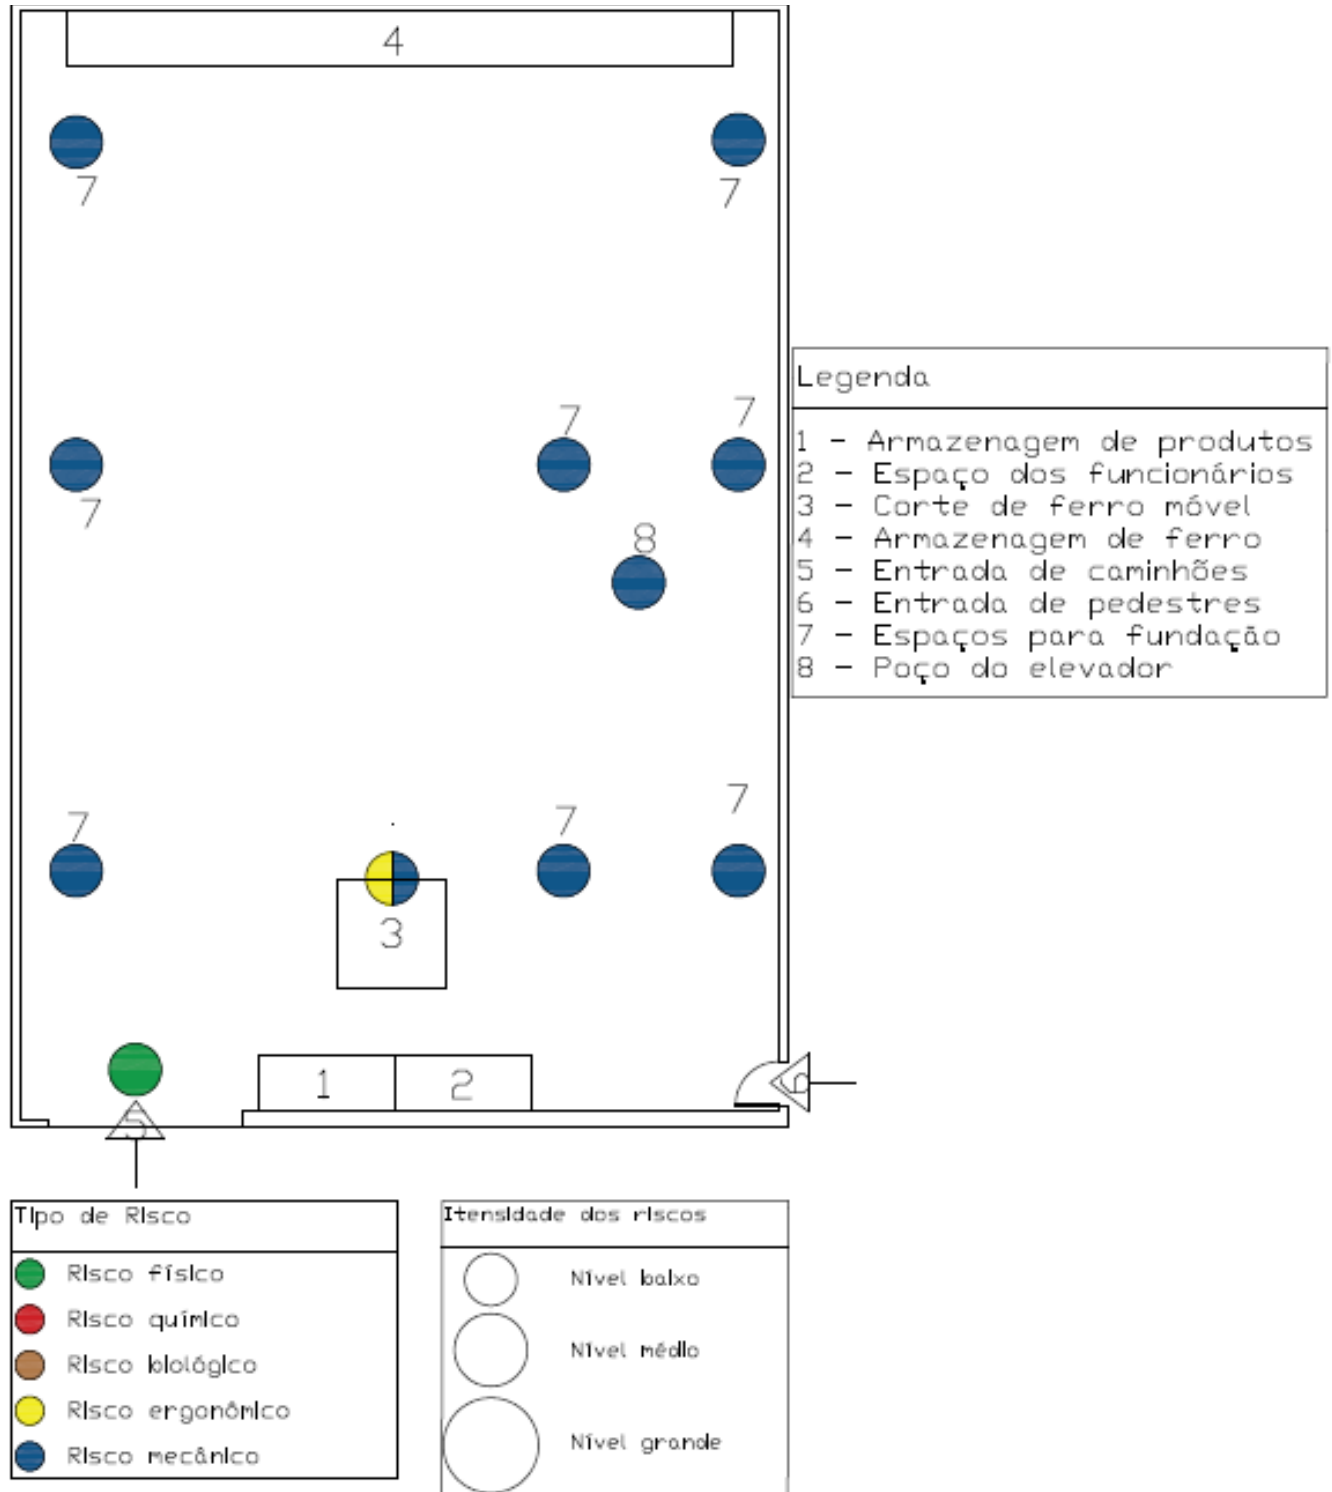
Figura 34: Mapa de Riscos ambientais

É importante entender que nenhum dos riscos visualizados em obra foi considerado médio ou grande, uma vez que, de maneira geral, os riscos estavam sendo controlados, ou não aconteciam de forma ininterrupta.

A análise do mapa de riscos ambientais foi consoante ao que havia sido mostrado anteriormente, sendo que o maior problema visto nas obras é a questão dos
