UNIVERSIDADE TECNOLÓGICA FEDERAL DO PARANÁ
DEPARTAMENTO ACADÊMICO DE CONSTRUÇÃO CIVIL
ESPECIALIZAÇÃO EM ENGENHARIA DE SEGURANÇA DO TRABALHO

**RESISTÊNCIA A ADOÇÃO DE MEDIDAS DE PROTEÇÃO NA
CONSTRUÇÃO CIVIL**

MONOGRAFIA DE ESPECIALIZAÇÃO

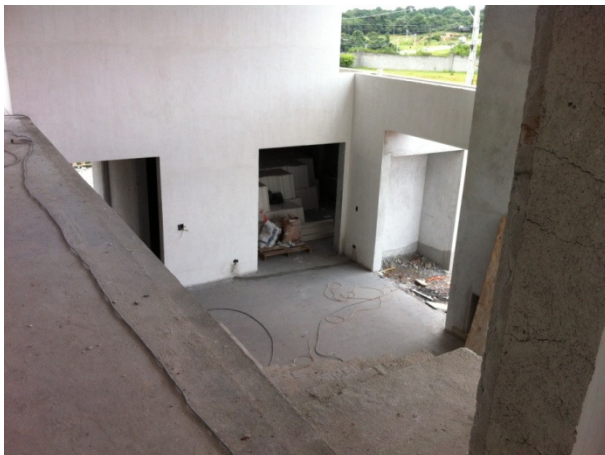
Figura 6: Ausência de proteção contra queda de altura.

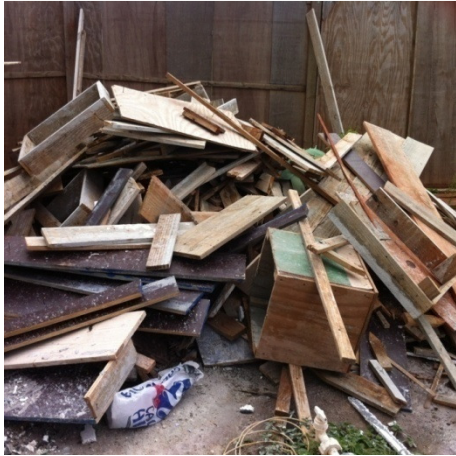
Figura 7: Madeiras não empilhadas e sem retirar ou rebater os pregos.

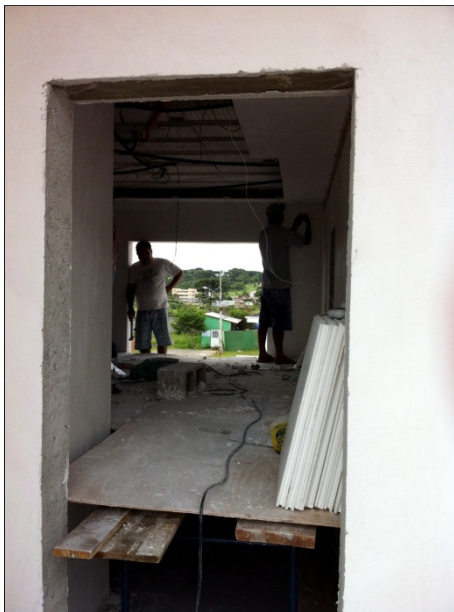
Figura 8: Trabalhadores sem EPI's.

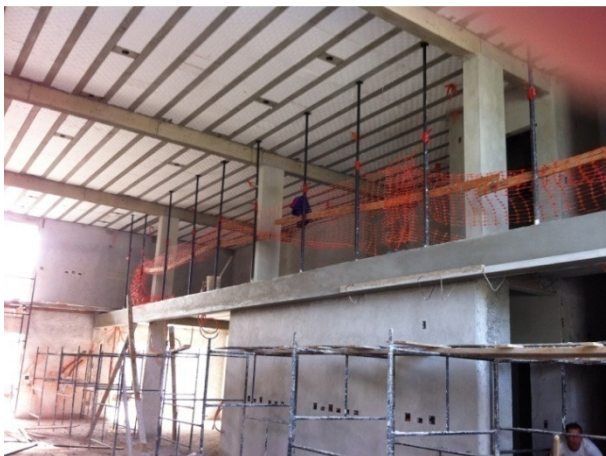
Figura 9: Ausência de proteção contra queda de altura.
Fonte: Arquivo pessoal, 2014.

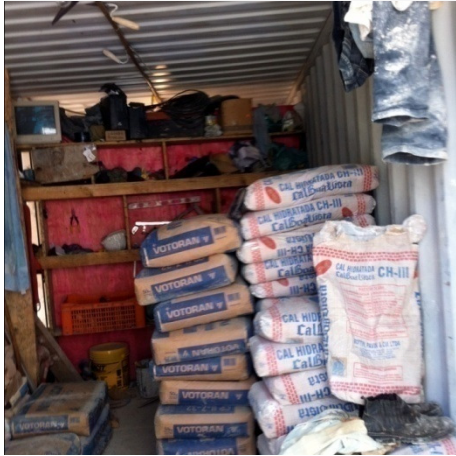
Figura 10: Armazenamento de materiais de forma e altura que não garantem estabilidade.
Fonte: Arquivo pessoal, 2014.

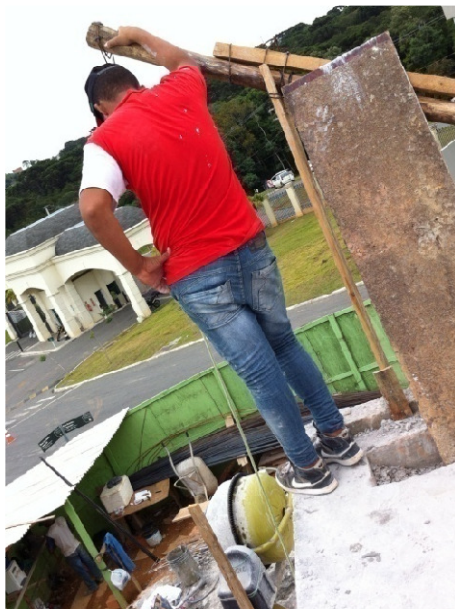
Figura 12: Ausência de proteção contra queda de altura, e func. sem EPI
Fonte: Arquivo pessoal, 2014

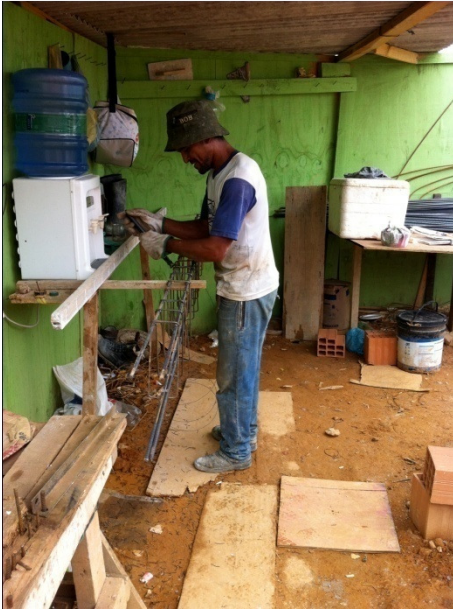
Figura 13: Dobragem e corte de vergalhões em local inapropriado.
Fonte: Arquivo pessoal, 2014.

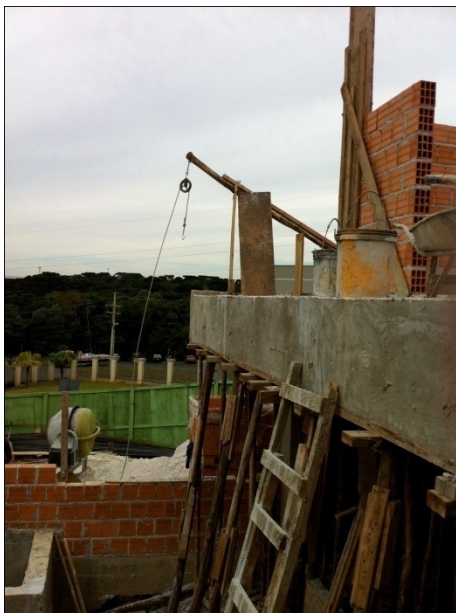
Figura 14: Escada de mão sem estar passando um metro do pav. superior.
Fonte: Arquivo pessoal, 2014.

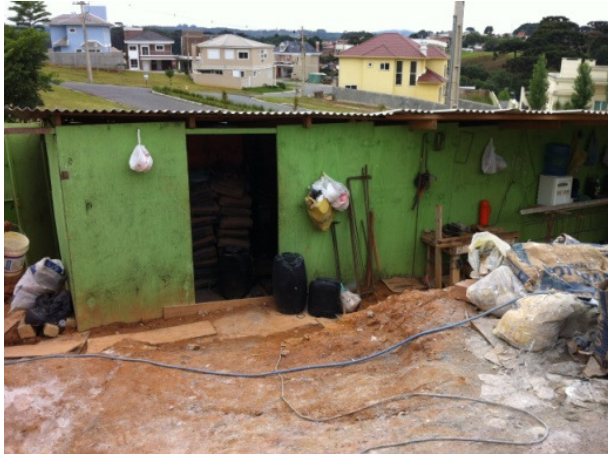
Figura 15: Lixo e entulhos na obra.
Fonte: Arquivo pessoal, 2014.

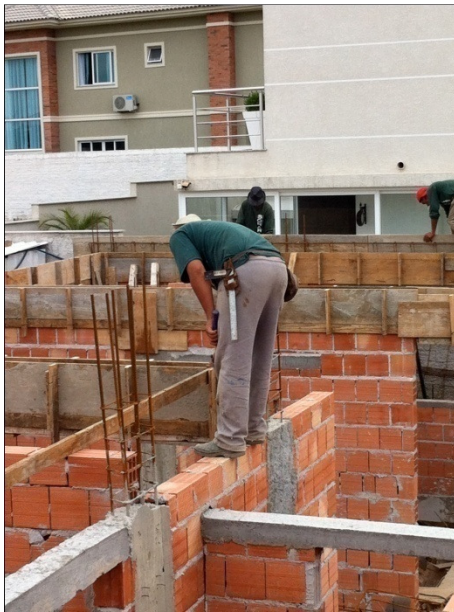
Figura 16: Ausência de proteção contra queda de altura.
Fonte: Arquivo pessoal, 2014.

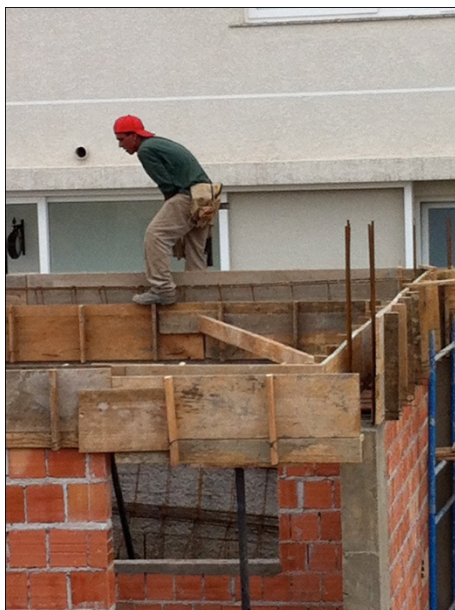
Figura 17: Ausência de proteção contra queda de altura e trabalhador sem cinturão de segurança.
Fonte: Arquivo pessoal, 2014.

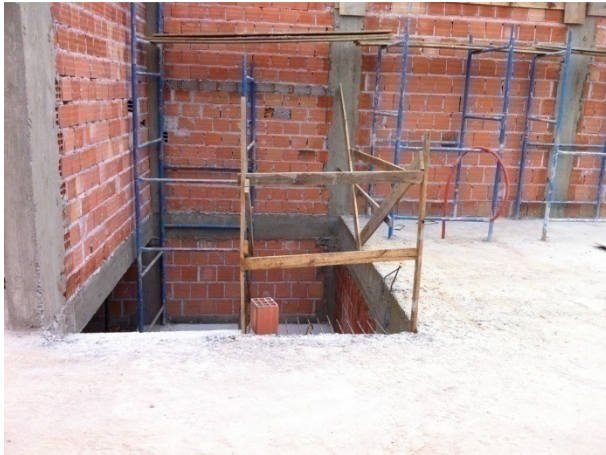
Figura 18: Ausência de proteção contra queda de altura e andaimes inapropriados.
Fonte: Arquivo pessoal, 2014.

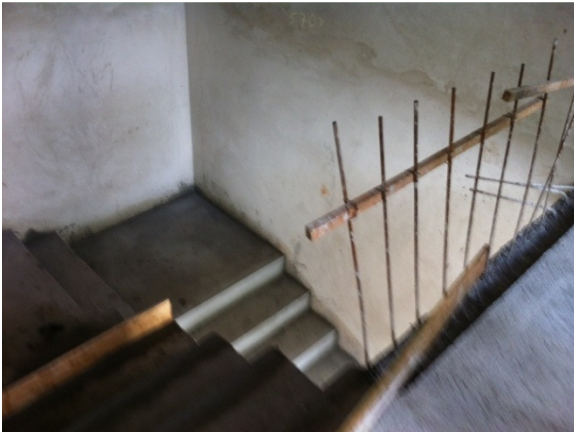
Figura 19: Proteção contra queda de altura de forma errada.
Fonte: Arquivo pessoal, 2014.

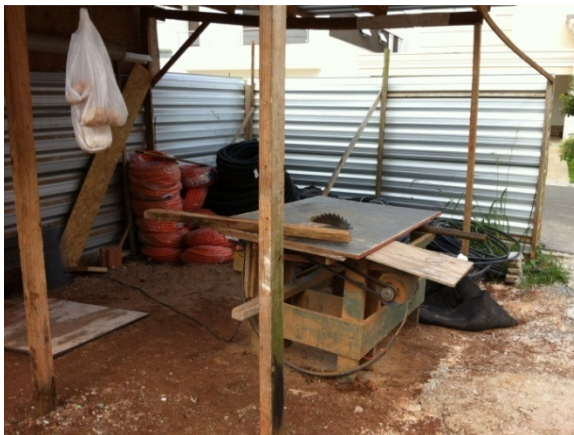
Figura 20: Bancada da serra circular não estava em piso resistente, nivelado e antiderrapante.
Fonte: Arquivo pessoal, 2014.

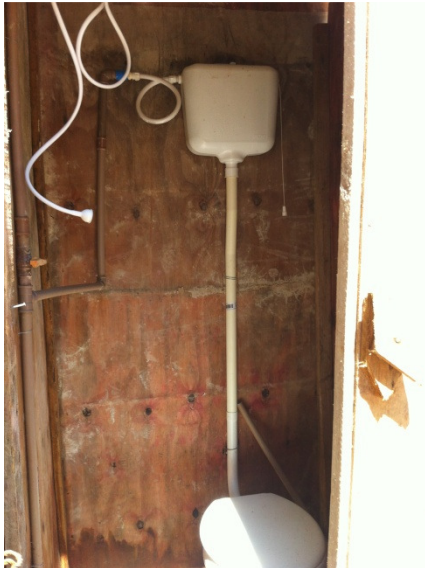
Figura 22: Instalação sanitária, vaso e chuveiro no mesmo ambiente

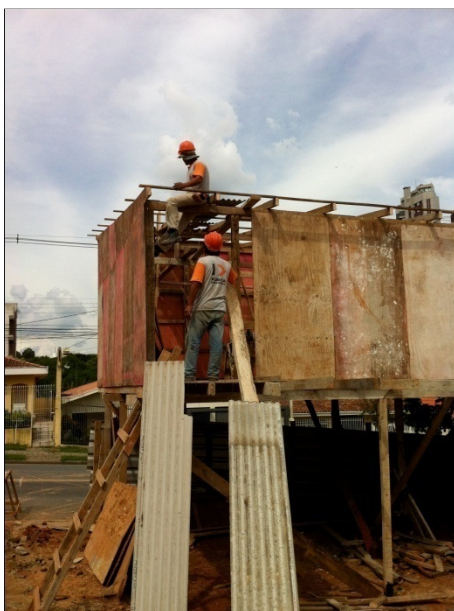
Figura 23: Trabalho em cobertura sem EPI

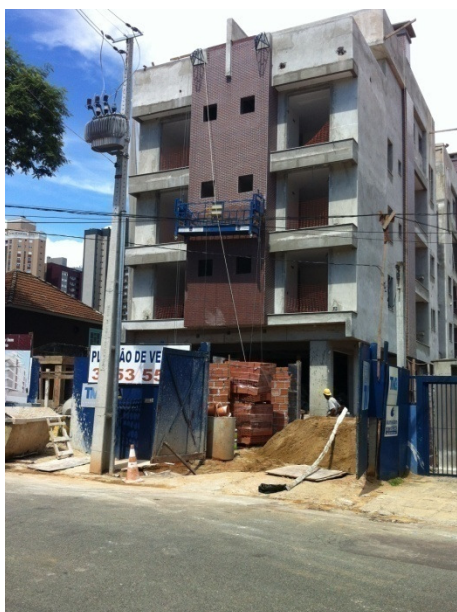
Figura 24: Ausência de proteção contra queda de altura.
Fonte: Arquivo pessoal, 2014.

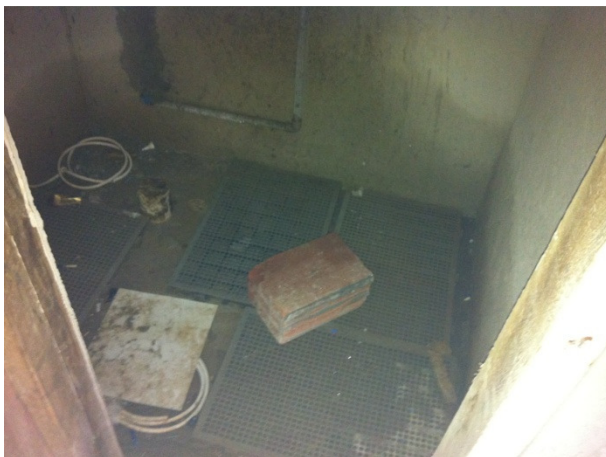
**Figura 26: Instalações sanitárias inadequada.
Fonte: Arquivo pessoal, 2014.**

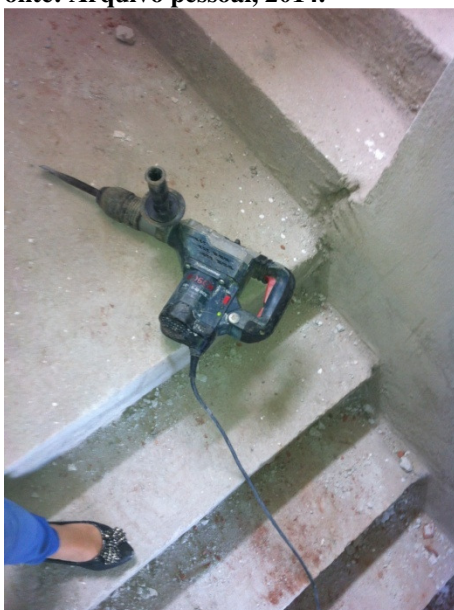
**Figura 27: Ferramenta manual não guardada em local apropriado.
Fonte: Arquivo pessoal, 2014.**

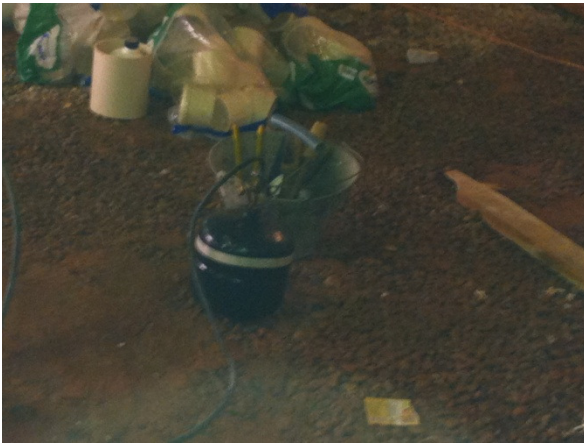
Figura 28: Recipientes para gases de solda não armazenados adequadamente.
Fonte: Arquivo pessoal, 2014.

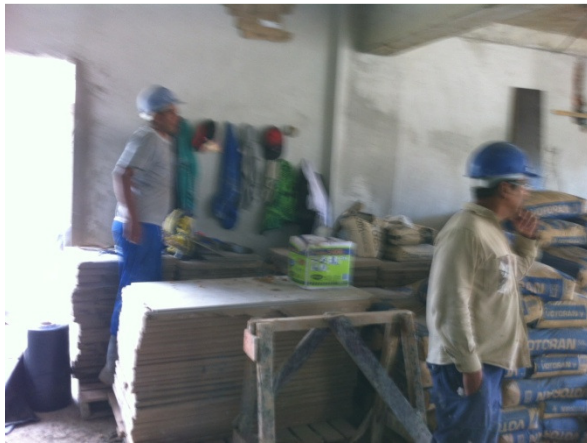
Figura 29: Materiais ocupando vias de circulação e passagem.
Fonte: Arquivo pessoal, 2014.

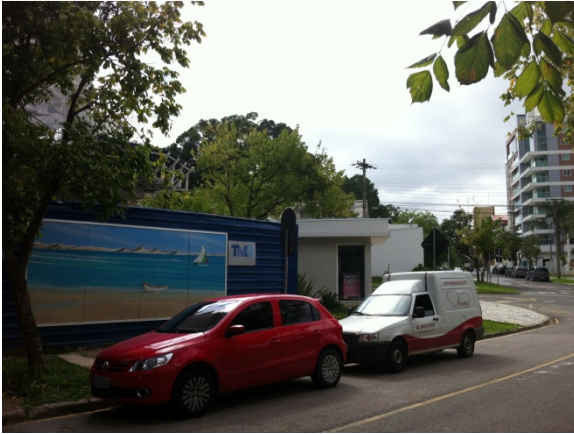
**Figura 30: Tapume com 2,2 m e ocupando metade do passeio.
Fonte: Arquivo pessoal, 2014.**

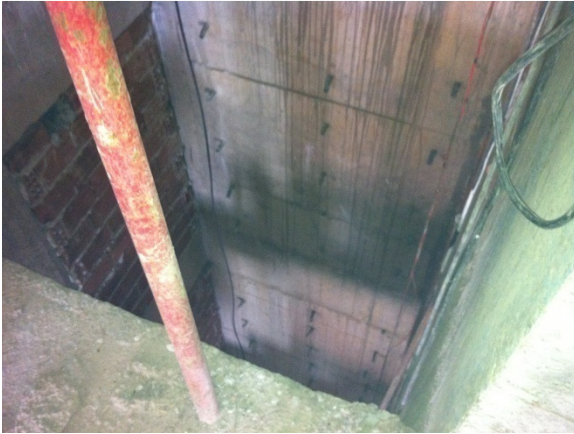
Figura 33: Ausência de proteção contra queda de altura no vão do elevador.
Fonte: Arquivo pessoal, 2014.
