**UNIVERSIDADE TECNOLÓGICA FEDERAL DO PARANÁ
DEPARTAMENTO ACADÊMICO DE CONSTRUÇÃO CIVIL
CURSO DE ENGENHARIA CIVIL**

CARACTERIZAÇÃO DAS BARRAS DE AÇO CA-50 PRODUZIDAS NO BRASIL

TRABALHO DE CONCLUSÃO DE CURSO

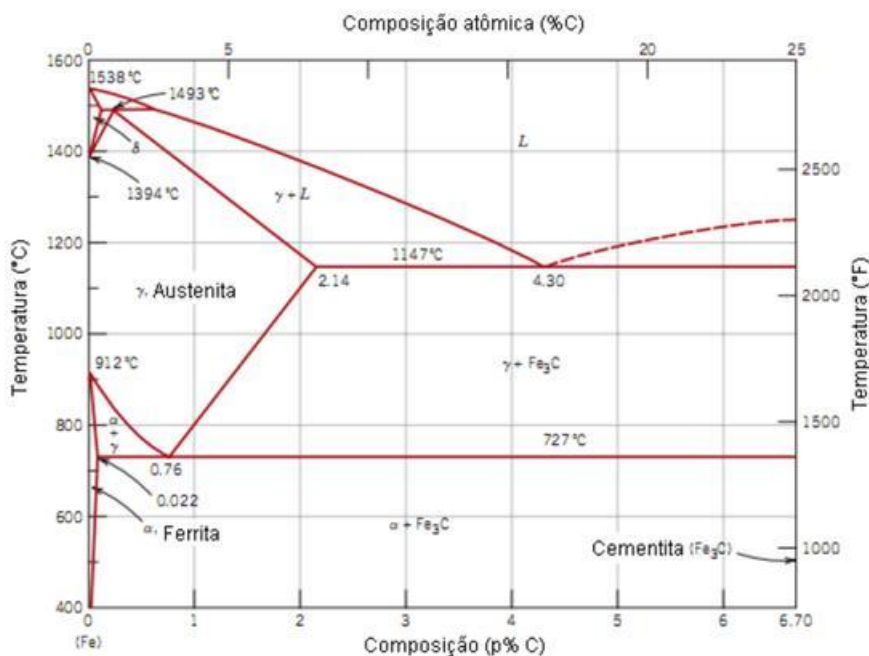
O arranjo microestrutural de um material resulta da composição química e dos processos mecânicos e térmicos na fabricação. A partir do diagrama de fases do sistema Fe-C que relaciona % teor de carbono e temperatura, é possível conhecer a microestrutura dos materiais metálicos conforme apresentado na Figura 3.

Figura 3: Diagrama de fases Fe-C
Fonte: Queiroz Neto, 2011.

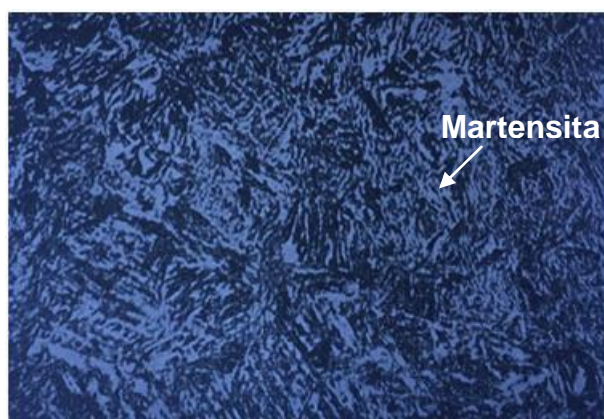
O segundo estágio, de acordo com Alves Filho (2004), ocorre quando o calor presente no núcleo da barra aquece as camadas mais externas levando a um processo de auto-revenimento, transformando a microestrutura dessas camadas em martensita revenida, visualizada na Figura 5.

Figura 5: Estrutura martensítica presente em aço carbono temperado e revenido
Fonte: Colpaert, 1974.

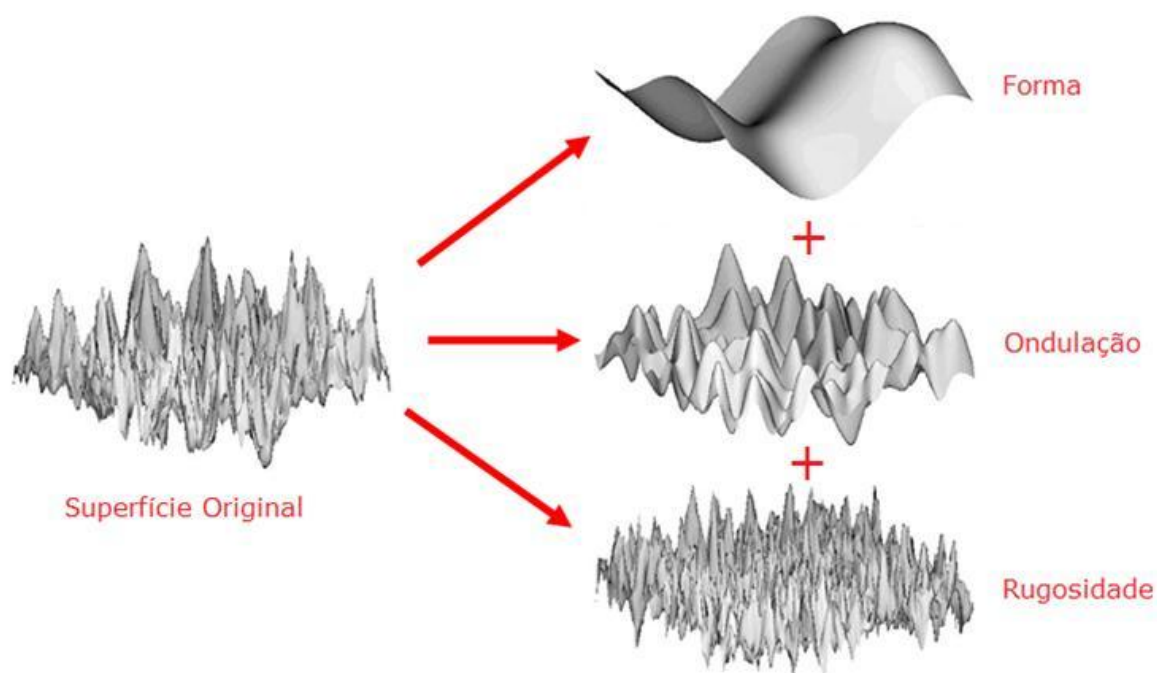
Segundo Fernandes et.al. (2017), a superfície de uma amostra é originada por três componentes: a forma da amostra, as ondulações e a rugosidade da amostra, como ilustrado na Figura 9.

Figura 9: Componentes da superfície de uma amostra
Fonte: Josso et.al. (2002) apud Fernandes et.al, 2017.

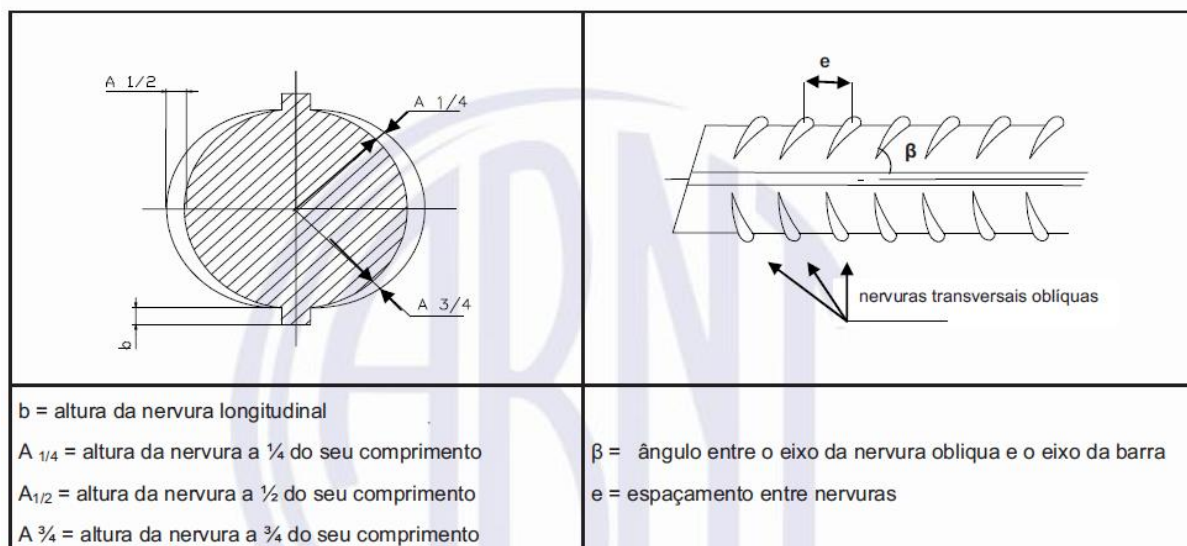
Além das nervuras transversais oblíquas, as barras devem ter pelo menos duas nervuras longitudinais, contínuas e diametralmente opostas, com o intuito de impedir o giro da barra dentro do concreto, como pode ser visualizado no exemplo de configuração geométrica indicado na Figura 13.

Figura 13: Exemplo de configuração geométrica com nervuras transversais oblíquas em dois lados da barra e nervuras longitudinais
Fonte: ABNT, 2007- NBR 7480 (2007)

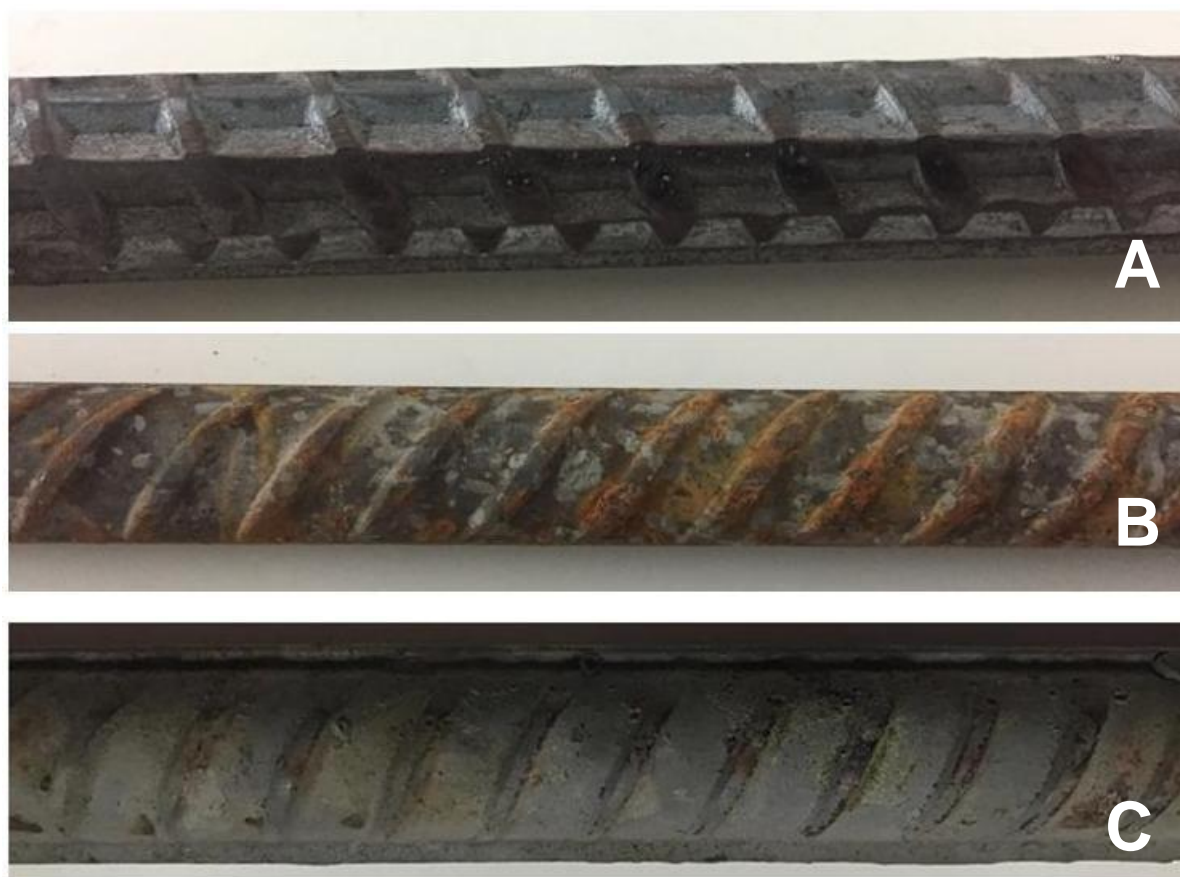
Na Figura 15 são apresentadas as barras de cada grupo A, B e C analisadas. A barra da empresa A apresenta a superfície em excelente estado de conservação; a barra da empresa B encontra-se com sinais de corrosão superficial gerados pelo armazenamento inadequado, comum em obras de construção civil; e a barra C, produzida na década de oitenta, apresenta uma camada externa semelhante a uma casca originada do período de utilização ao longo dos anos.

Figura 15: Barras de aço analisadas
Fonte: Própria, 2018.

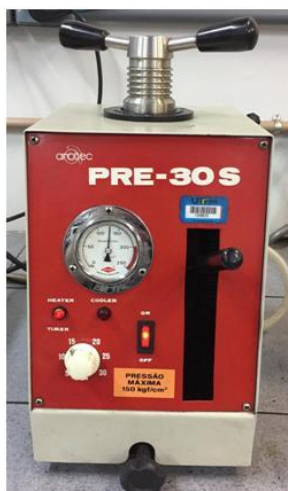
O corte das seções foi realizado através de uma serra de corte. Após esta etapa, cada seção foi embutida em baquelite de modo a facilitar o manuseio durante o polimento. O equipamento utilizado para o embutimento foi a prensa de embutimento metalografico Arotec PRE-30S (Figura 17).

Figura 17: Prensa de embutimento metalográfico
Fonte: Própria, 2018.

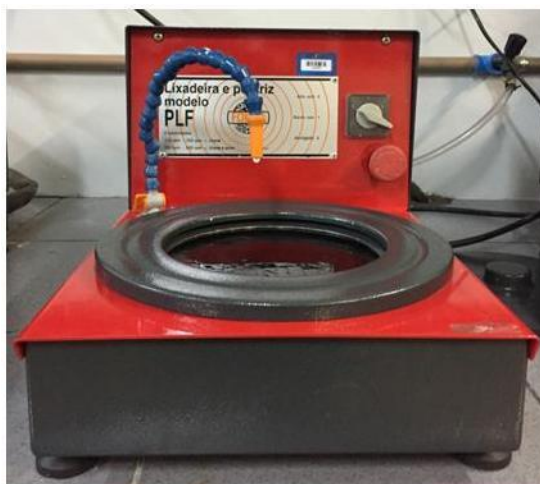
Seguiu-se o polimento utilizando lixadeira politriz modelo PLF (Figura 18) seguindo as seguintes etapas: 1) polimento com pano para polimento metalográfico de poliéster e alumina $1\mu m$ e 2) polimento com pano para polimento metalográfico de veludo flocado com solução de diamante $3\mu m$ e lubrificante concentrado para polimento azul, destinado a metais ferrosos e 3) polimento pano para polimento metalográfico de veludo flocado com solução de diamante $1\mu m$ e lubrificante concentrado para polimento azul para finalizar a regularização da seção. A Figura 19 apresenta as soluções utilizadas para polimento.

Figura 18: Lixadeira e Politriz
Fonte: Própria, 2018.

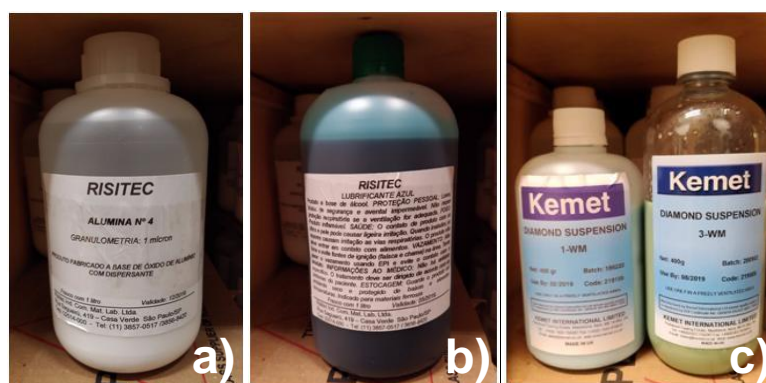
Figura 19: Soluções para polimento: a) Alumina 1 μm ; b) Lubrificante azul; c) Diamante 1 μm e 3 μm
Fonte: Própria, 2018.

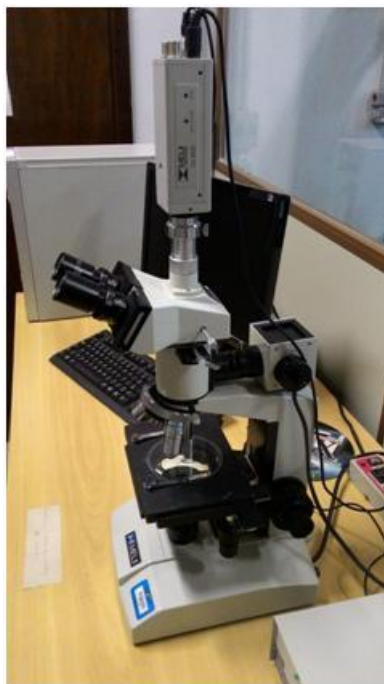
Após o ataque químico, cada amostra foi analisada no microscópio ótico modelo MEIJI TECHNO CK3800 (Figura 20). As imagens obtidas da microestrutura permitiram a identificação e quantificação dos grãos seguindo norma ASTM E112-96 (2004)- *Standard Test Methods for Determining Average Grain Size* conforme apresentado na seção 3.2.1.2.

Figura 20: Microscópio ótico
Fonte: Própria, 2018.

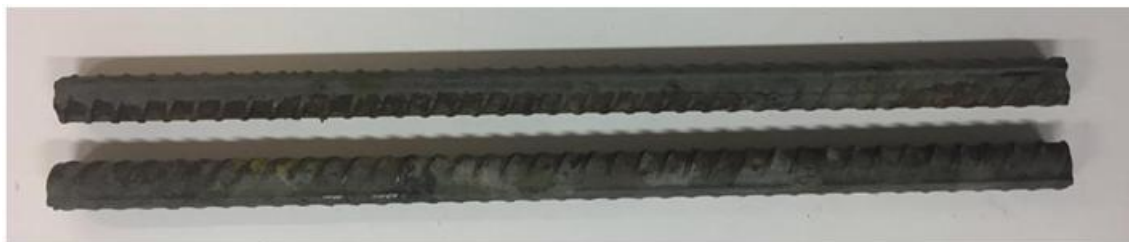
A resistência à tração das barras A, B e C foi medida por meio de ensaio de tração axial. O comprimento total das barras utilizadas no ensaio (Figura 25) foi de aproximadamente 35 cm sendo o comprimento livre, entre as prensas, igual a 16 cm. Esse comprimento foi adotado segundo a norma NBR 7480 (2007)- “Aço

destinado a armaduras para estruturas de concreto armado- Especificação” que recomenda-o igual a dez vezes o diâmetro nominal da barra. (ABNT,2007)

Figura 25: Amostras para ensaio de tração
Fonte: Própria, 2018.

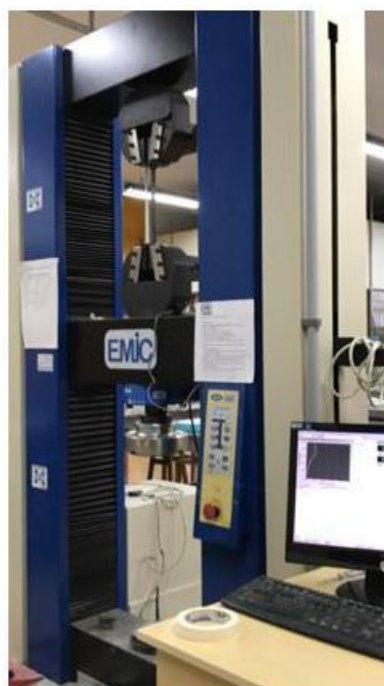
O equipamento EMIC utilizado para ensaio é apresentado na Figura 26.

Figura 26: EMIC
Fonte: Própria, 2018.

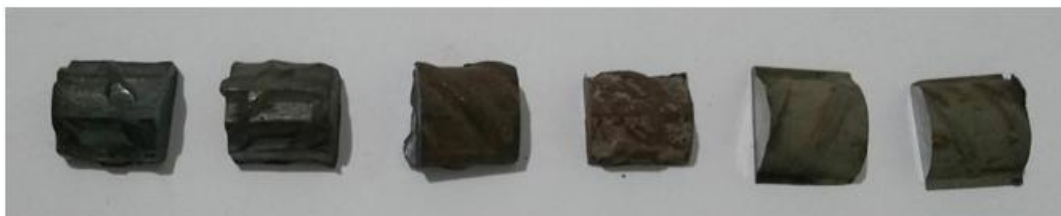
Para o estudo da rugosidade das barras A, B e C foram utilizadas duas técnicas: o microscópio eletrônico de varredura (MEV) acompanhado da estéreo fotometria e o rugosímetro. As amostras analisadas são seções de 1,5 cm de comprimento incluindo as nervuras e marcas do fabricante (Figura 27).

Figura 27: Amostras para verificação de rugosidade
Fonte: Própria, 2018.

A rugosidade foi investigada nas superfícies livres próximas às nervuras e marcas. Nessas regiões as trincas por fadiga em barras de aço frequentemente iniciam-se e propagam-se podendo levar à ruptura. Essas são zonas de concentração de tensão devido à presença de maiores irregularidades na superfície e as descontinuidade geométrica na transição da superfície livre da barra com as nervuras e as marcas do fabricante (ROCHA, 2014).

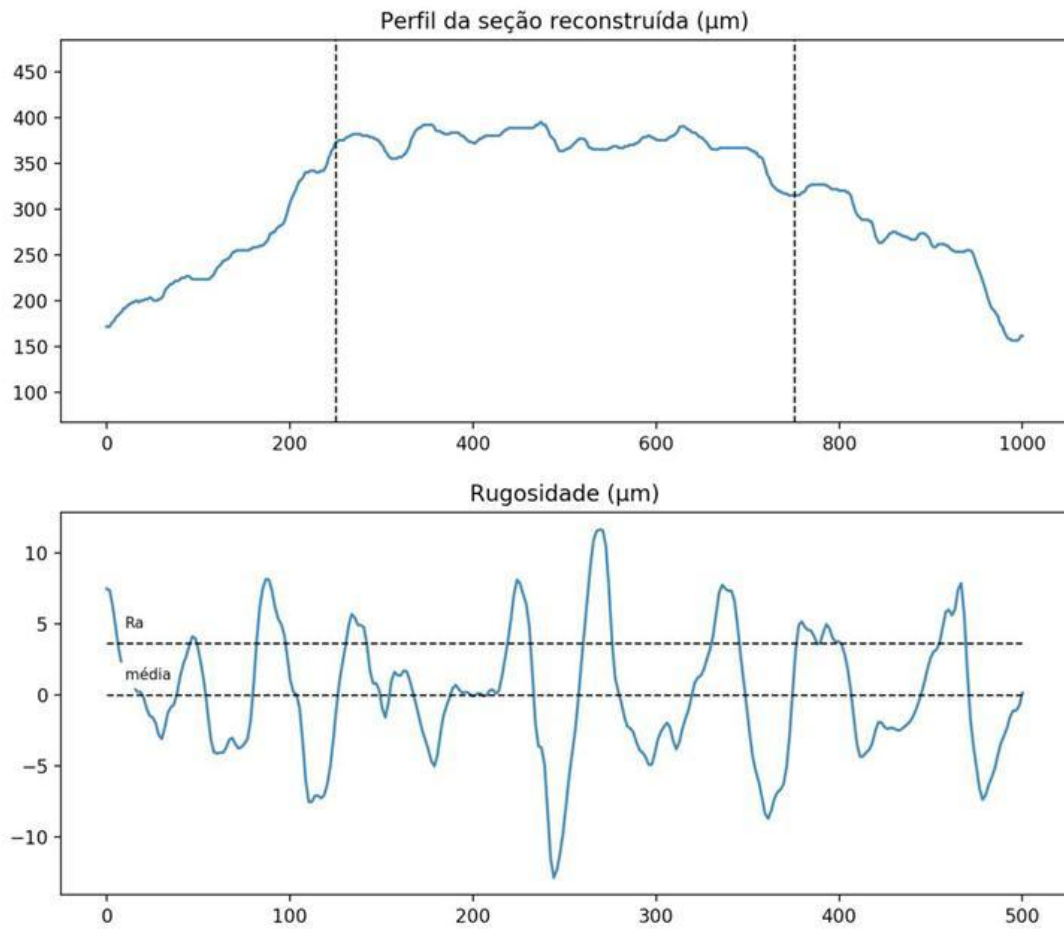
3- Utiliza-se o algoritmo de estéreo fotometria para reconstruir a superfície. Ao final desta etapa obtém-se uma superfície em 3D de 600 x 600 pontos. A Figura 32 representa uma das seções aleatoriamente analisadas dessa superfície; ao todo são analisadas 1000 seções em cada superfície. O gráfico superior da Figura 32 representa a seção bruta e o inferior representa a rugosidade dessa seção. Para obter a rugosidade foi utilizada transformada de Fourier na seção bruta para tirar as baixas frequências. Esse procedimento é necessário para tirar a forma (geometria circular da barra) e as maiores irregularidades. Apenas uma parte do perfil bruto (parte central entre as linhas pontilhadas) é utilizada nas análises para evitar erros presentes nas extremidades devido ao processo de filtragem por transformada de Fourier.

Figura 32: Rugosidade reconstruída de uma das amostras
Fonte: Própria, 2018.

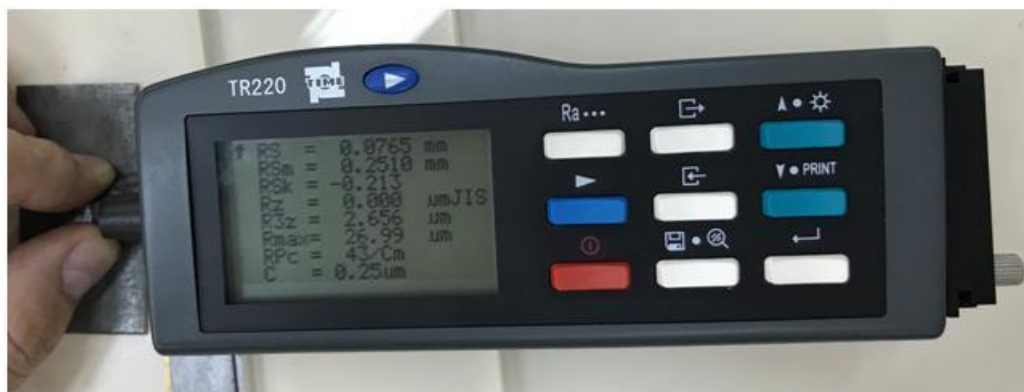
Além da técnica do MEV com estéreo fotometria foi também utilizado o rugosímetro para determinação da rugosidade da superfície das barras de aço. O rugosímetro TR220 é o equipamento utilizado neste trabalho (Figura 34).

Figura 34: Rugosímetro
Fonte: Própria, 2018.

O rugosímetro é um equipamento que mede as irregularidades da superfície da amostra registrando e informando o nível das imperfeições presentes. O funcionamento do rugosímetro se dá por contato: um percurso é traçado pelo sensor a uma velocidade constante. A medição é feita pelo sensor por meio de um apalpador.

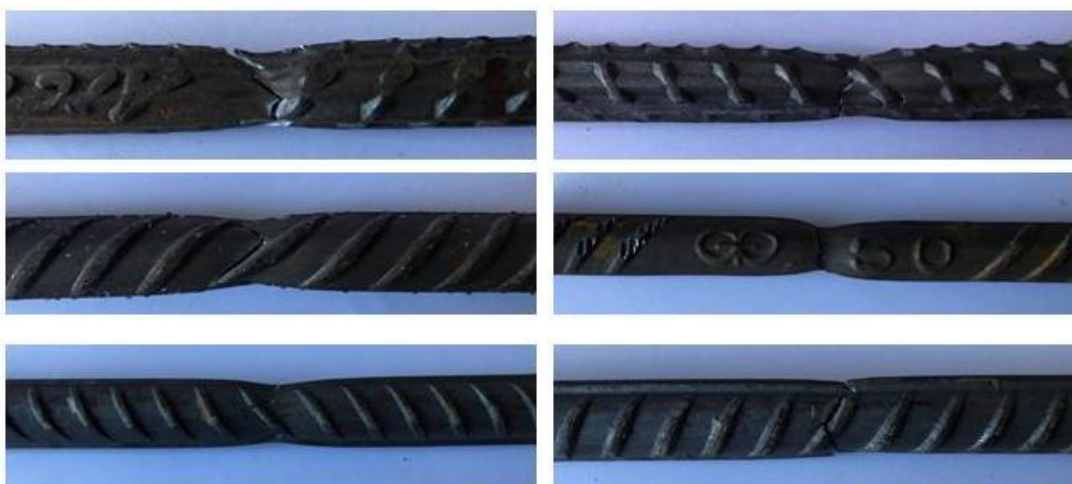
Com a realização do ensaio é possível visualizar a redução da seção transversal e alongamento da amostra. A redução da seção transversal da amostra, conhecida como estrição, pode ser visualizada na Figura 47. Para o caso das amostras onde a marca do fabricante estava presente no comprimento livre, entre as prensas, durante o ensaio, a ruptura ocorreu na região dessa marca. Isso demonstra a existência de uma concentração de tensão nessa zona gerada pela descontinuidade oriunda do formato do relevo da marca na barra de aço.

Figura 47: Estricção das amostras
Fonte: Própria, 2018.

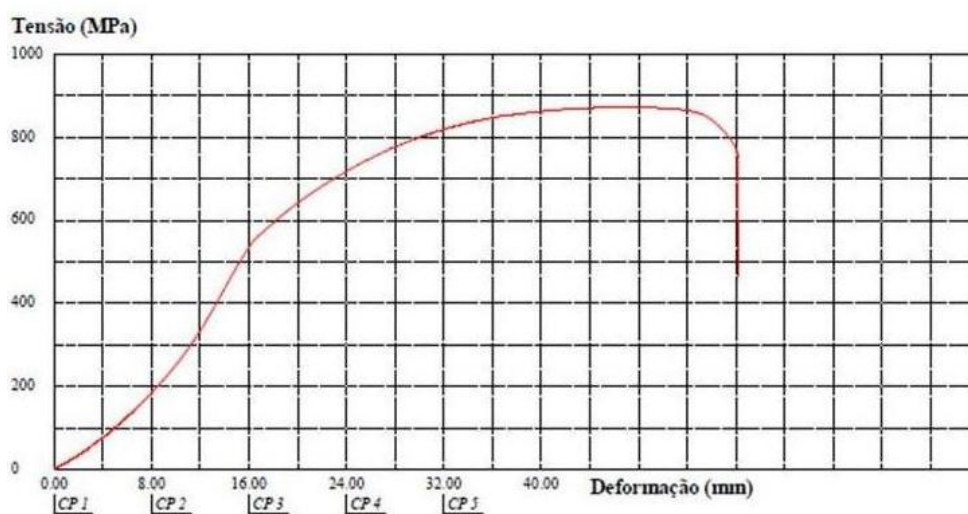
Na Figura 48, Figura 49 e Figura 50 é apresentado a relação tensão x deformação para a amostra 1, 4 e 6 respectivamente. A amostra 1 (empresa A) é a que possui a menor região de deformação elástica, apresentando deformações permanentes à tensões menores que as demais barras. No caso da amostra 4 (empresa B), que recebe tratamento térmico, é possível a visualização de um patamar de escoamento mais definido, onde grandes deformações ocorrem para pequenas variações de tensão. Para a amostra 6 (fabricada na década de oitenta), que possui maiores quantidades de perlita quando comparadas as demais, são apresentados maiores valores de tensão de escoamento, o que permite a correlação do aumento da quantidade de perlita e de teor de carbono e o aumento nos valores de tensão de escoamento.

Figura 50: Gráfico Tensão x Deformação-Amostra 6
Fonte: Própria, 2018.
