**ANÁLISE DAS CONDIÇÕES DE SEGURANÇA EM SERRAS  
CIRCULARES DE BANCADA: UM ESTUDO DE CASO NA REGIÃO DE  
CURITIBA**

MONOGRAFIA DE ESPECIALIZAÇÃO

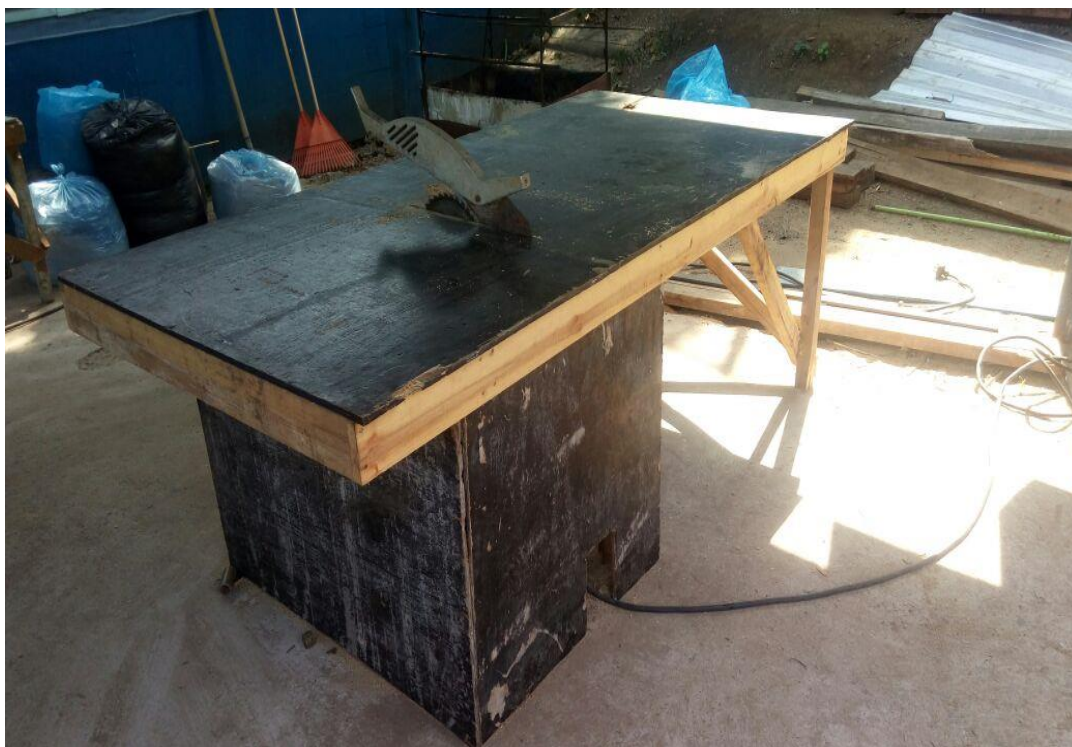
Na Obra 01, a serra circular de bancada foi montada de forma artesanal, com a mesa de compensado plastificado, reforçada por ripas de madeira pregada. A bancada da serra foi adaptada, pois há uma estrutura menor em ferro, que permaneceu de apoio sendo possível verificar esse fato na figura 06. Este canteiro de obras faz parte da construção de um muro de contenção, na cidade de Curitiba-PR.

A análise do *checklist* desta obra pode ser melhor apresentada iniciando os itens verificados como conformes, atestando os fatos com as figuras 06 e 07, em que se foi observado o fechamento lateral das partes móveis, com chapa compensada plastificada, sendo que foi removida parcialmente através de parafusos para observarmos a estrutura interna da serra. A estrutura carpintaria possuía piso nivelado, cimentado, e cobertura para abrigar os funcionários das intempéries.

Figura 6 - Serra circular de bancada Obra 01 – Vista Anterior

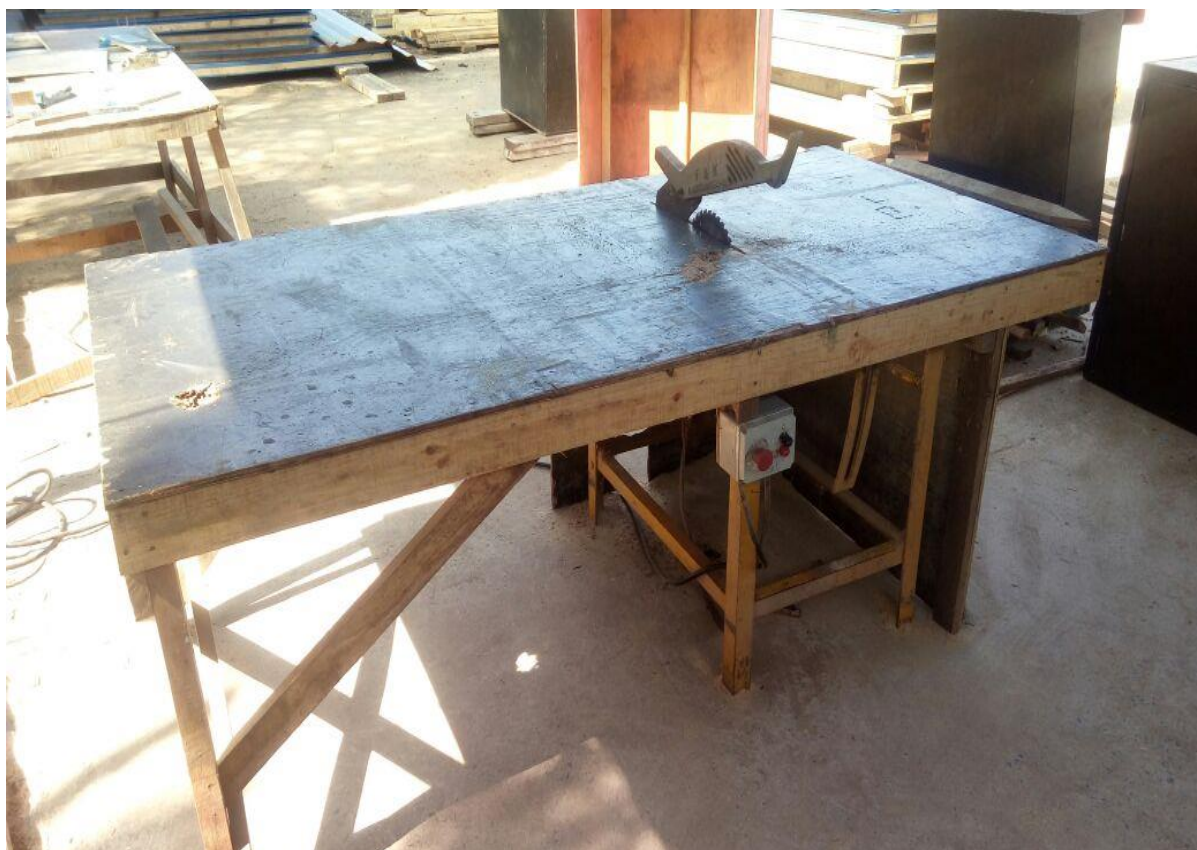
Conforme observa-se na Figura 07, existia chave de acionamento acoplada a botoeira de emergência, porém foi instalada na parte em que o operador se posiciona ao efetuar os trabalhos de corte de madeira, podendo ser acionada a botoeira de emergência de forma acidental, caso o operador encoste com o corpo. Havia iluminação adequada, e o quadro de energia elétrica era protegido.

Figura 7 - Serra circular de bancada Obra 01 – Vista posterior

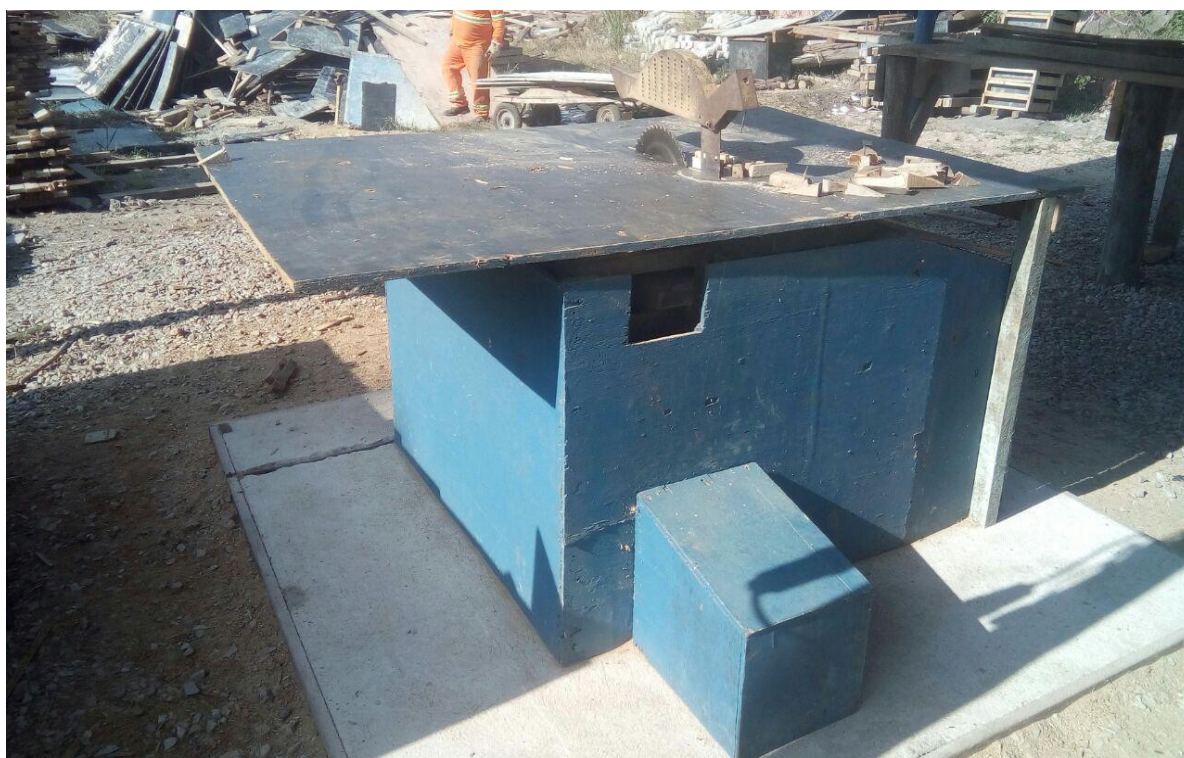
De acordo com a visita Obra 02, situada na cidade de Araucária-PR, na Região Metropolitana de Curitiba, se tratava de uma obra de construção de um reservatório de água, com cerca de 25 funcionários trabalhando no momento da visita, foi possível evidenciar que a serra circular de bancada foi montada de forma artesanal, com a mesa de compensado plastificado, sem reforço nas bordas, indicando falta de firmeza no apoio do material a ser cortado.

A discussão do *checklist* aplicado nesta obra pode inicia-se afirmando que foram encontrados poucos itens dentro do esperado, atestando os fatos com as figuras 10 e 11, a estrutura carpintaria possuía piso em concreto apenas no entorno do equipamento, sendo verificado um desnível na região de trabalho do operador da serra circular de bancada, e cobertura para abrigar os funcionários das intempéries.

Figura 10 - Serra circular de bancada Obra 02– Vista Anterior

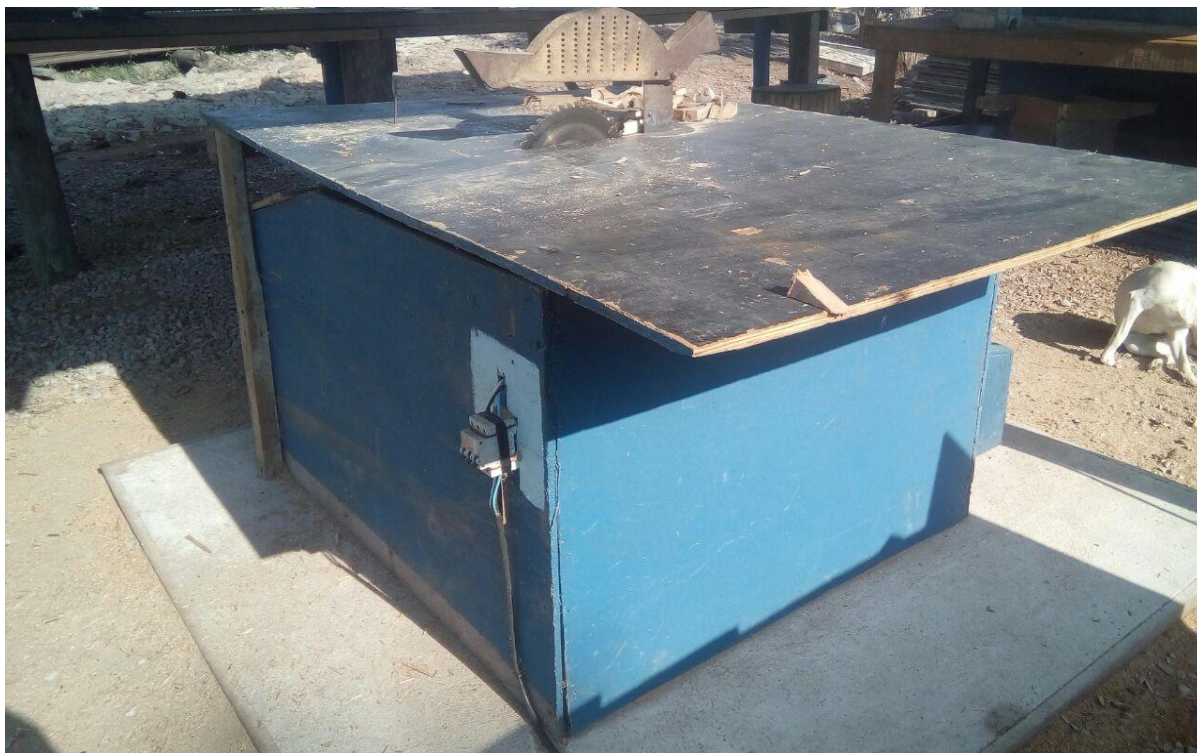
Figura 11 - Serra circular de bancada Obra 02 – Vista posterior

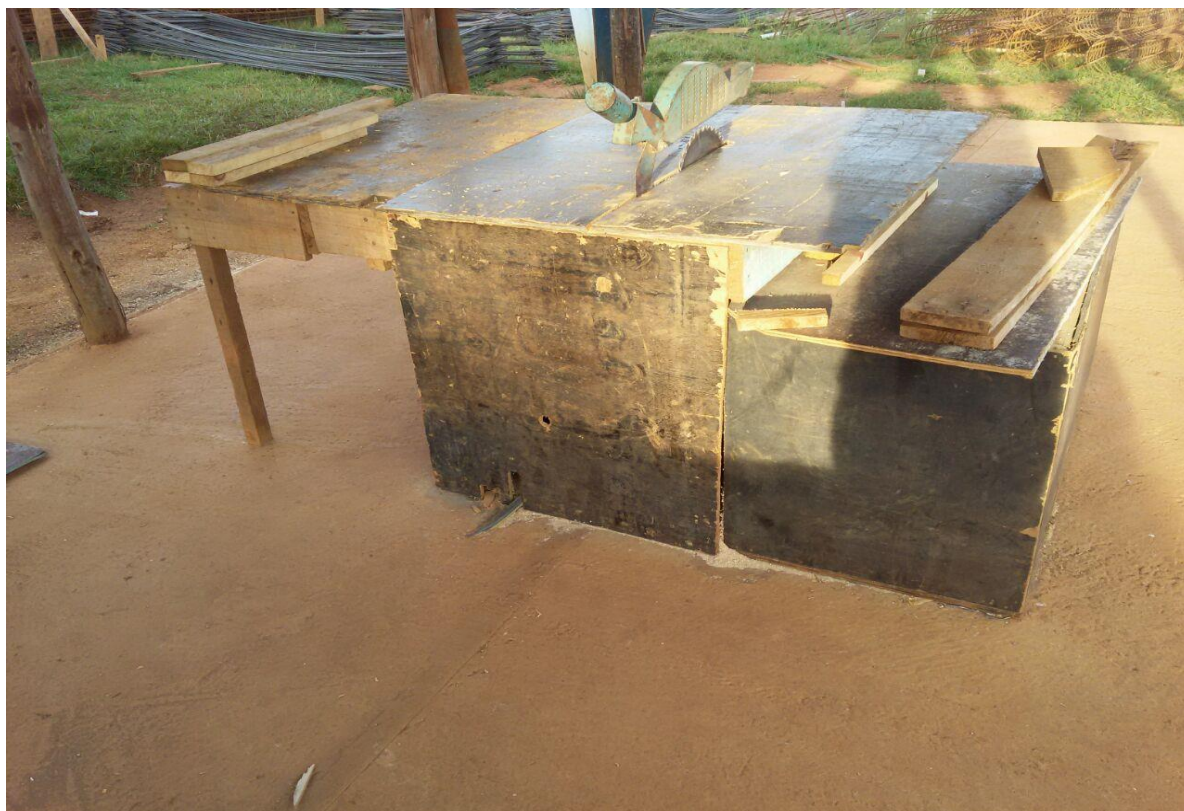
Na Obra 03, cujo canteiro de obras era para a execução de uma obra de construção de barracão industrial, na cidade de São José dos Pinhais - PR, Região de Curitiba, na qual trabalhavam cerca de 20 funcionários no momento da visita, encontramos uma carpintaria limpa, organizada, porém com o equipamento fora das exigências das normas.

Figura 14 - Serra circular de bancada Obra 03 – Vista Anterior

Na serra circular de bancada analisada, não existia botoeira de emergência, e chave de acionamento e parada estava presa a um arame recozido, sem firmeza ao manusear, com fiação elétrica embutida. Havia fechamento das partes móveis do motor e eixo, e o coletor de serragem existente era adaptado ao fechamento lateral. O piso da carpintaria estava nivelado, é antiderrapante, embora o acesso é livre a qualquer pessoa, inclusive no momento do uso. A bancada era firme, porém, com chapas emendadas e bancada improvisada. A coifa era adaptada, permanecia travada em uma altura que não oferecia proteção ao disco de corte, não se encontrou dispositivo de alinhamento das peças a serem cortadas.

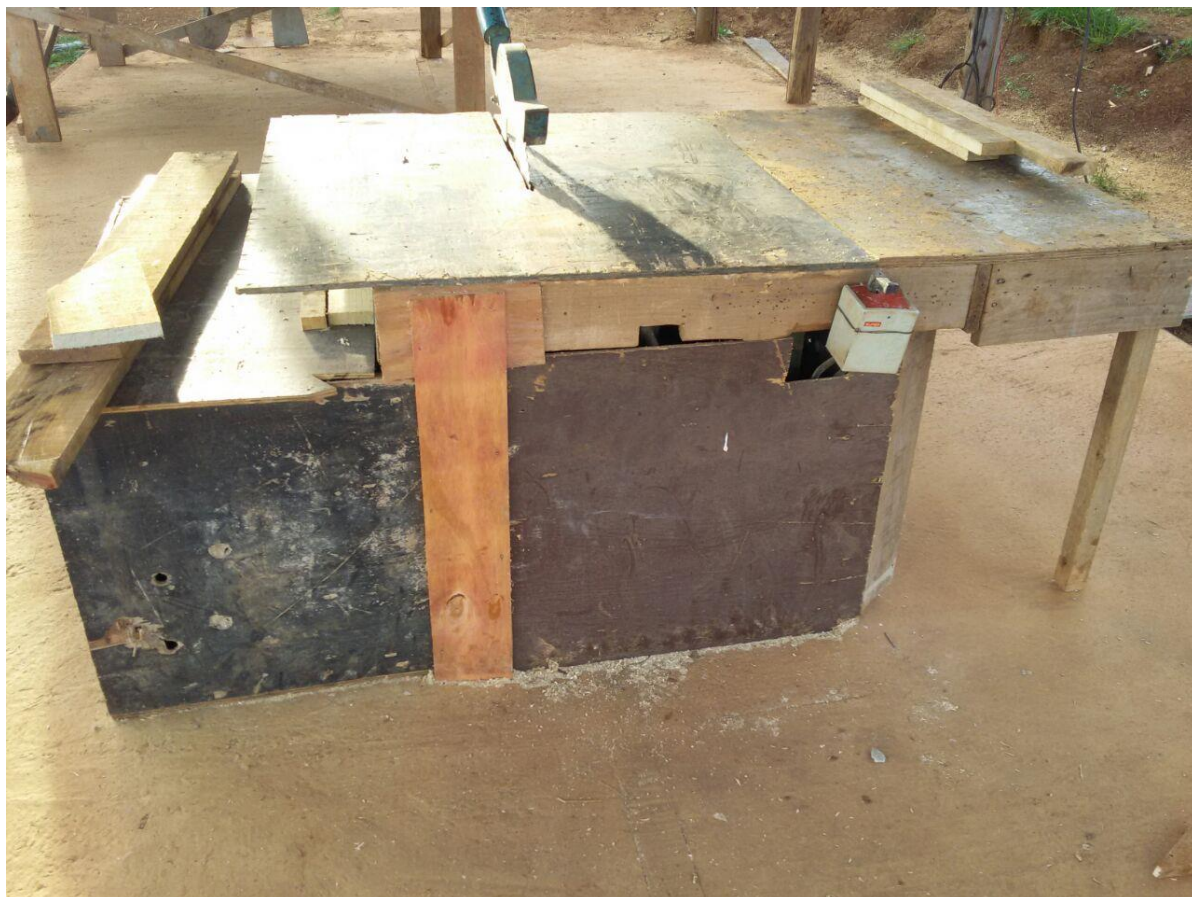
A análise do *checklist*, apresentado adiante, apontou alguns itens verificados como conformes para o equipamento, de acordo com as figuras 14 e 15, pelas quais se foi observado que havia cobertura para abrigar os funcionários das intempéries, disco de corte em bom estado, fechamento lateral das partes móveis, e chave de acionamento em posição correta, porém, a chave não está instalada adequadamente.

Figura 15 - Serra circular de bancada Obra 03 – Vista posterior
