UTILIZAÇÃO DE INSERTOS DE CERÂMICA NO TORNEAMENTO DE DESBASTE
DA LIGA DE NÍQUEL 625 DEPOSITADA EM FORMA DE REVESTIMENTO
METÁLICO

Dissertação apresentada como requisito parcial para a obtenção do grau de Mestre em Engenharia Mecânica e de Materiais pelo Programa de Pós-Graduação em Engenharia Mecânica e de Materiais – PPGEM da Universidade Tecnológica Federal do Paraná. Área de Concentração: Engenharia de Manufatura.

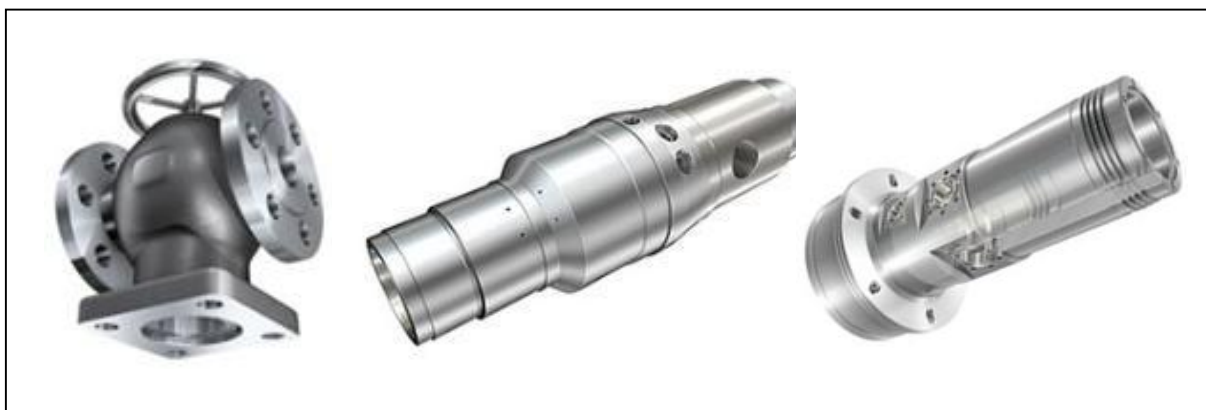
Figura 1 – Peças fabricadas em ligas de níquel para indústria de óleo e gás

Desde o início do desenvolvimento das chamadas superligas, ainda na década de 1930, nos Estados Unidos, diferentes ligas como Cromo, materiais cerâmicos e materiais refratários têm sido largamente estudados como alternativas. Entretanto, as características das ligas de Níquel fazem com que estas desempenhem um papel extremamente importante no atendimento à combinação de solicitações, como por exemplo, sua capacidade de alta resistência mecânica quando submetidas a altas temperaturas (DONACHIE e DONACHIE, 2002; SARMIENTO et al., 2017; ASM SPECIALTY HANDBOOK, 2004a). A figura 1 mostra a imagem de peças fabricadas em ligas de níquel para indústria de Óleo e Gás, como válvula esfera e corpos de válvulas gaveta.

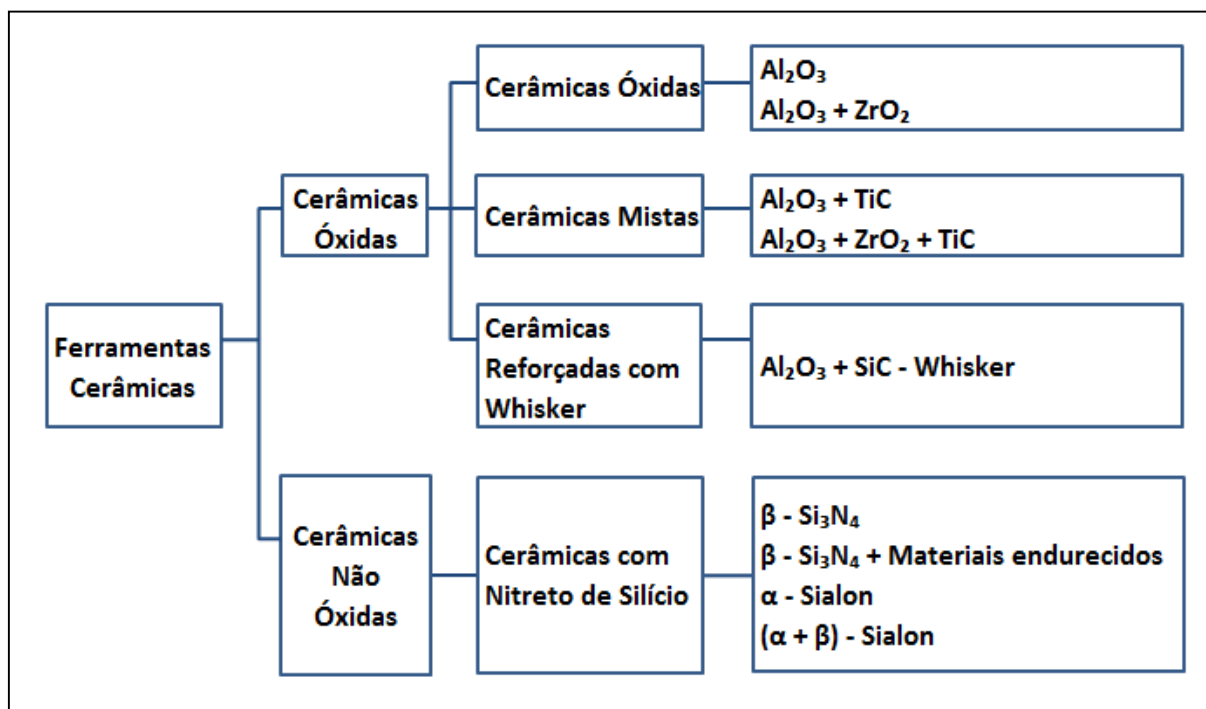
Figura 10 – Classificação das Ferramentas Cerâmicas

Conforme ilustrado, as ferramentas de cerâmicas podem ser subdivididas em duas características principais: óxidas e não óxidas. A família das cerâmicas óxidas, que inclui óxido puro, óxido misto e cerâmica reforçada com *whisker*, também é conhecida como família das cerâmicas à base de alumina, como o material base em todos eles é óxido de alumínio ou alumina (Al_2O_3). A família de cerâmicas não óxidas inclui principalmente aquelas à base de nitreto de silício.

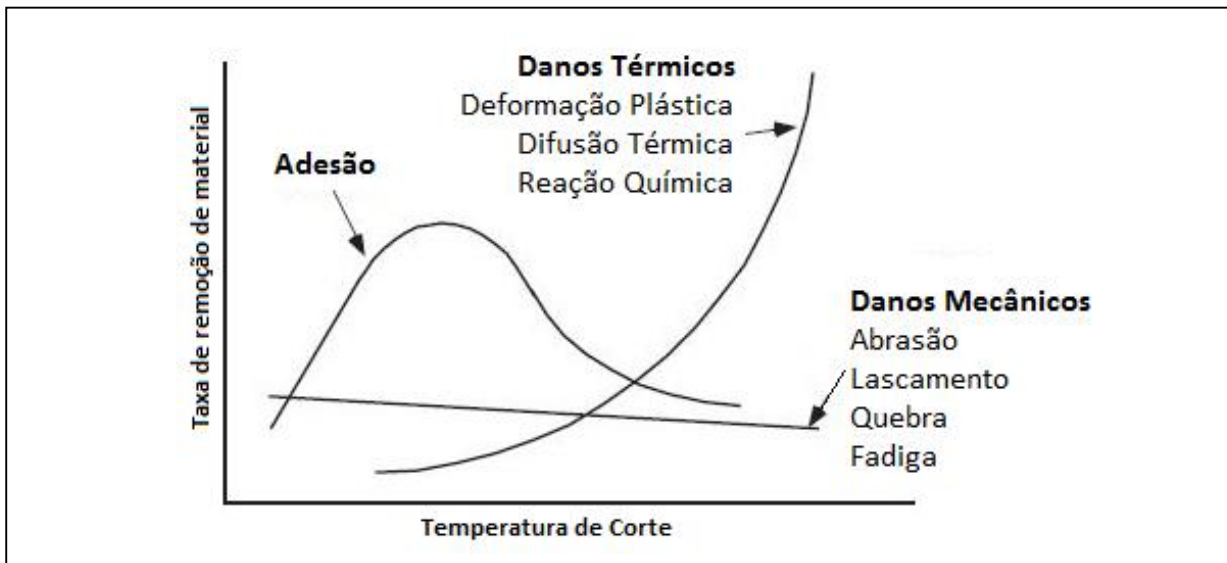
Gráfico 3 – Mecanismos de danos na ferramenta e temperatura de corte

No contexto do dano à ferramenta de corte, a literatura apresenta algumas variações na classificação nos mecanismos de desgaste. Uma dessas abordagens classifica os mecanismos qualitativamente identificados em: mecânico, térmico e aderência (CHILDS et al., 2004):

- a) Mecânico, que inclui abrasão, lascamento, fratura inicial e fadiga. É basicamente independente da temperatura.
- b) Térmicos com deformação plástica, difusão térmica e reação química como suas formas típicas, o que aumentam drasticamente com o aumento da temperatura. (Deve-se observar que a difusão térmica e a reação química não são a causa direta dos danos. Em vez disso, elas enfraquecem a superfície da ferramenta, de modo que a abrasão, o choque mecânico ou a aderência podem causar mais facilmente a desgaste da ferramenta).

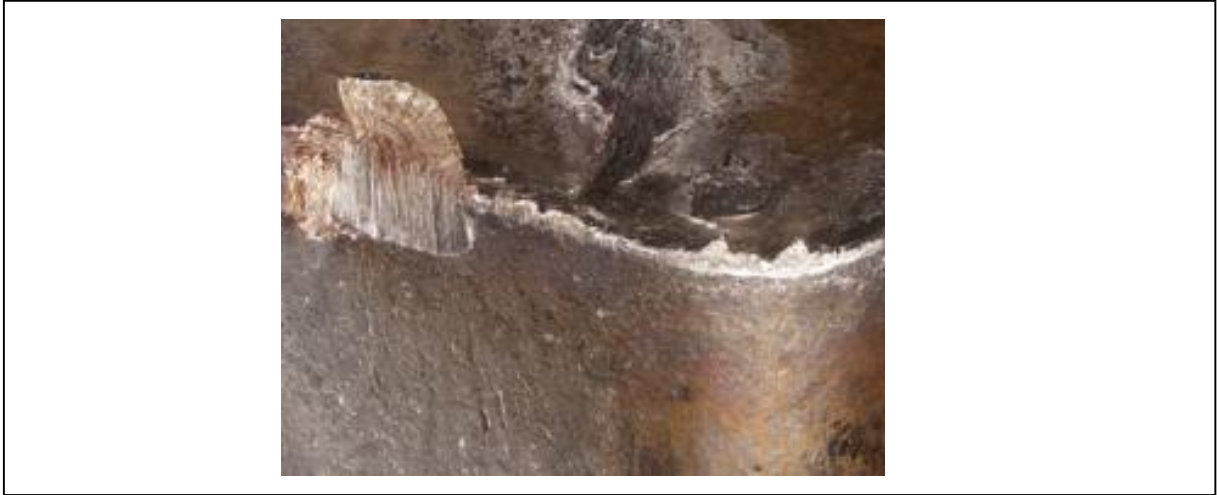
Figura 11 – Aresta Postiça

- e) **Aresta postiça:** Embora existam discordâncias sobre considerar a formação de aresta postiça de corte como mecanismo de desgaste, é consenso que este ocorre mesmo sem um desgaste da ferramenta. Ocorre quando utilizado velocidades de corte baixas ou médias, evidenciando a falta de temperatura durante o processo como responsável pelo seu surgimento. O atrito entre a ferramenta e o cavaco faz com que pequenas partículas do material da peça acabem aderindo à ferramenta nas proximidades da aresta de corte, conforme mostra a figura 11.

desgaste frontal, tendo em vista que arranca partículas da superfície de folga da ferramenta (DINIZ et al., 2014).

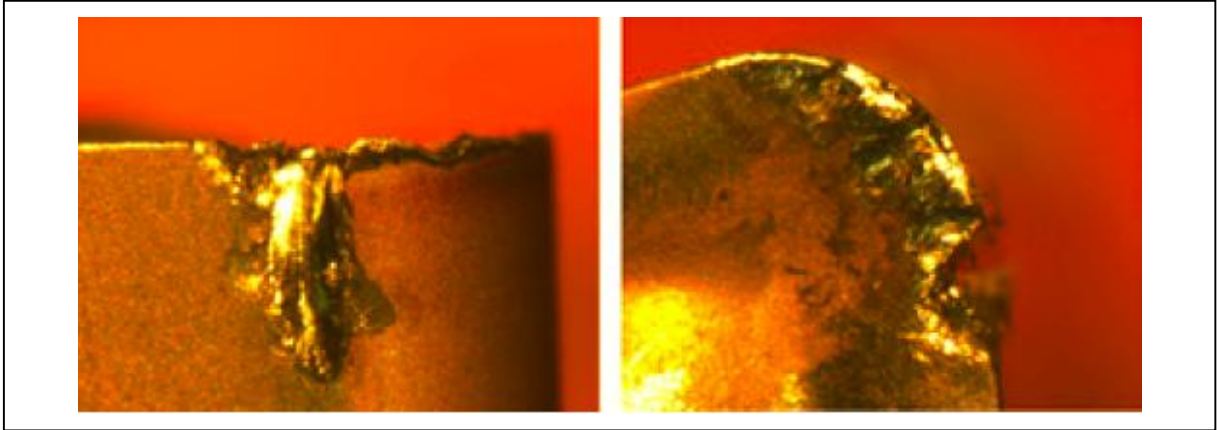
Figura 12 – Desgaste de Entalhe

- a) **Desgaste de entalhe:** É caracterizado por danos excessivos localizados na máxima profundidade de corte (local correspondente à superfície original da peça de trabalho), conforme mostra a figura 12, mas também pode ocorrer na borda secundária. Esse tipo de desgaste muda a forma da ponta da ferramenta e é incentivado pelo aumento da temperatura e

velocidade de corte. O encruamento e a formação de rebarbas são fatores importantes para o desgaste do entalhe.

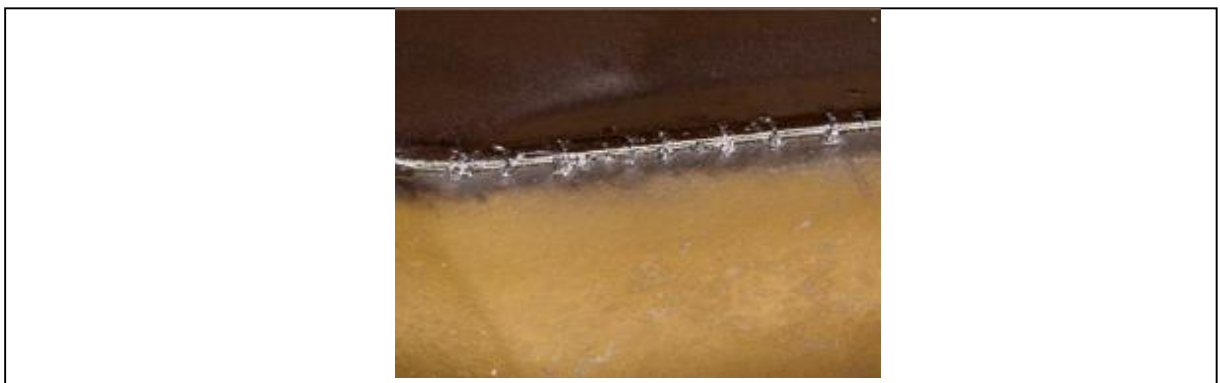
Figura 17 – Trincas perpendiculares à aresta de corte

- f) **Trincas:** São avarias provocadas pela variação de temperatura e/ou carregamento durante operação. Algumas trincas são restritas ao revestimento, enquanto outras se estendem para dentro do substrato. Quando perpendiculares à aresta de corte, (figura 17), normalmente são de origem térmica. Já quando paralelas à aresta de corte são de origem mecânica. Os maiores responsáveis por esse tipo de ocorrência são a variação de temperatura, esforços mecânicos, uso inadequado do fluido de corte e variação da espessura de corte.

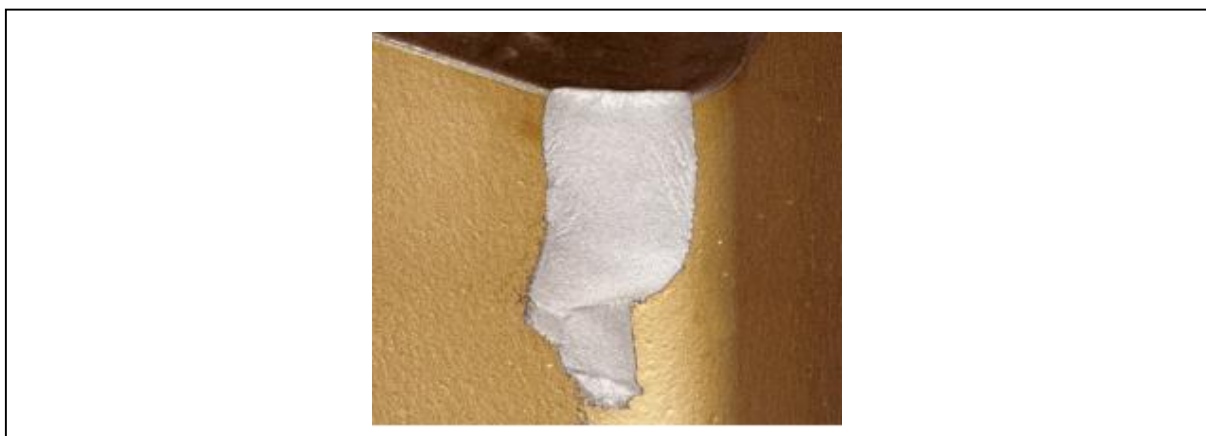
Figura 18 – Quebra na aresta de corte

gerar essa falha de maneira abrupta, como escolha de classes incorretas de ferramentas, erros na definição do processo e parada do corte de maneira repentina, que acabam por submeter a ferramenta a uma carga maior do que ela pode resistir. Uma quebra na aresta de corte é mostrada na figura 18.

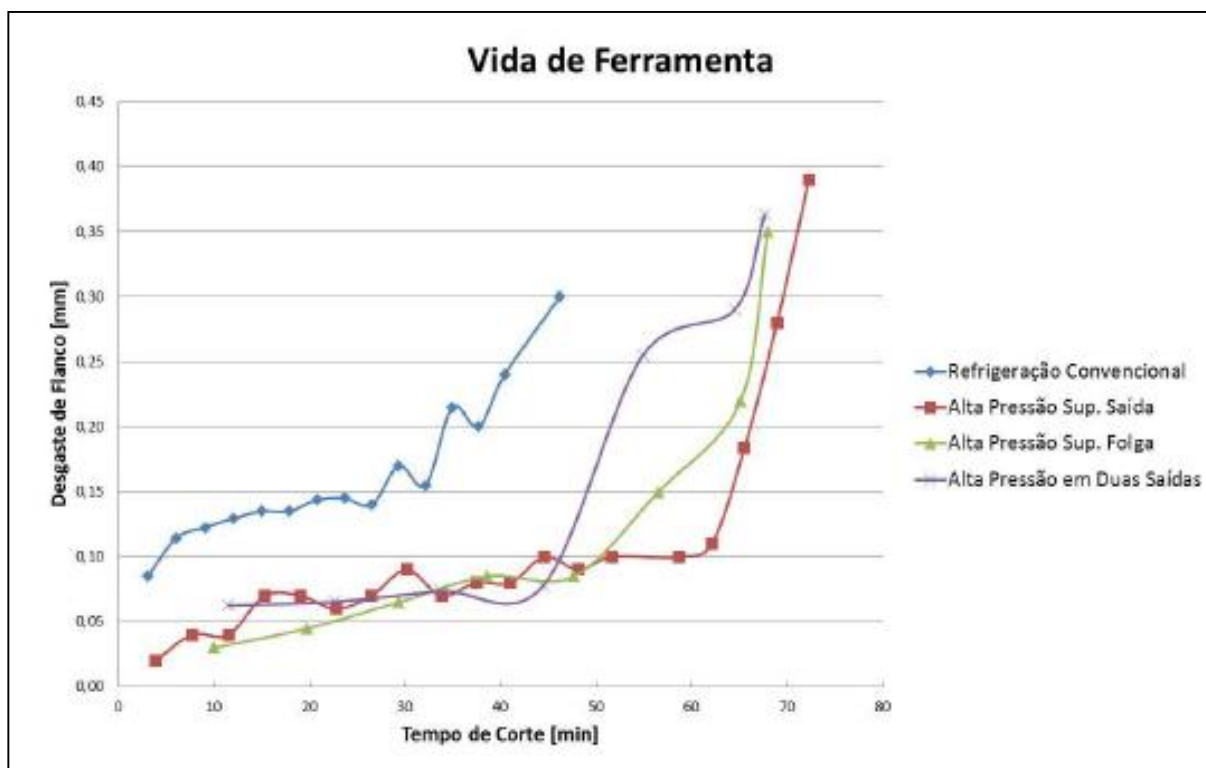
Gráfico 11 – Comportamento do desgaste de flanco ao longo do tempo para diferentes condições de refrigeração

Com a utilização de refrigeração convencional, o principal tipo de desgaste observado foi de entalhe causado pelo "serrilhamento" que a rebarba provoca na camada de cobertura da ferramenta na altura da profundidade de corte. Já com a utilização de refrigeração em alta pressão, a maior eficiência da refrigeração proporcionou maior resistência ao "serrilhamento" causado pela rebarba encruada, sendo capaz de evitar o desgaste de entalhe. Nesse caso, o principal tipo de desgaste foi o de flanco e o mecanismo de desgaste foi o "attrition" (MAGRI, 2015).

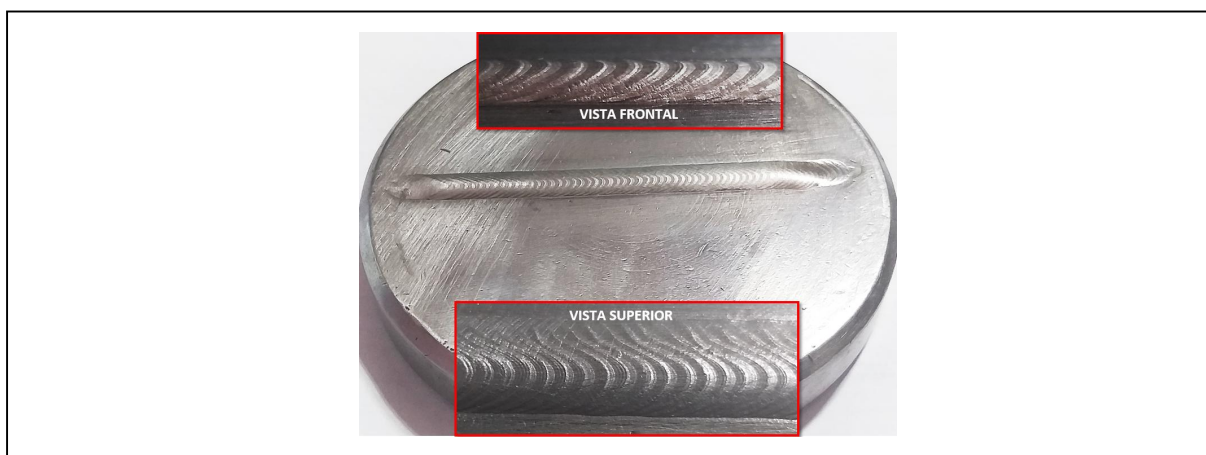
Figura 40 – Corpo de prova com cordão de revestimento depositado na posição plana

Fazendo uso dos mesmos parâmetros no processo e utilizando o mesmo material de base, foi executada deposição de um cordão de revestimento na posição plana, de modo que fosse possível verificar a morfologia do cordão e dimensionar as variações da altura na superfície. Os parâmetros utilizados foram os mesmos do corpo de prova a ser usinado, para assegurar que o cordão do revestimento tivesse as mesmas características. O cordão depositado e as análises executadas são mostrados na figura 40.

Desta amostra com cordão de revestimento foi retirada uma secção, de modo que fosse possível executar um mapeamento da superfície, verificando as dimensões dos sulcos gerados pelo acabamento superficial deste revestimento. A amostra foi retirada com comprimento de 30 mm e largura de 15 mm do centro perfil, mostrada na figura 41. O mapeamento da superfície proveniente do processo de revestimento é mostrado na figura 45 e gráfico 12.

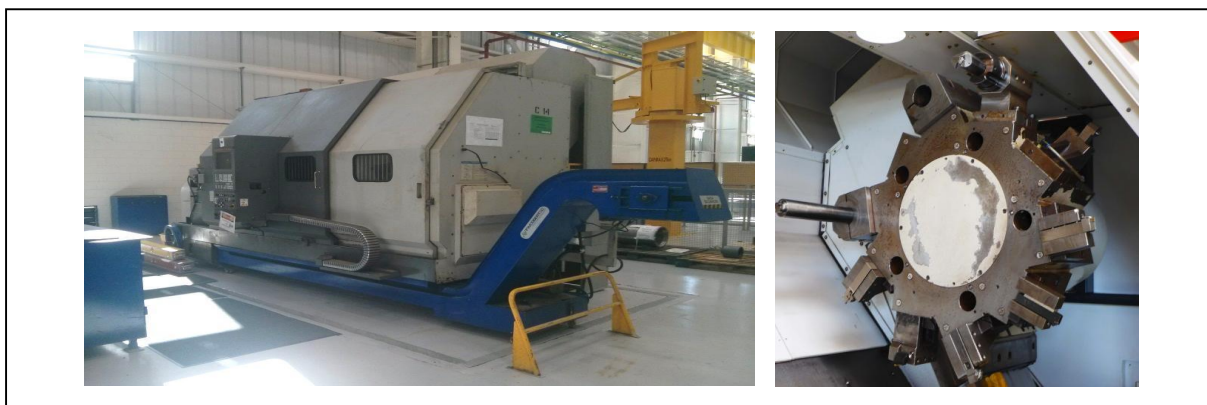
Figura 47 – Torno horizontal Mazak, modelo Aland Turn 60N

Os ensaios de torneamento da Liga de níquel 625 foram realizados em um torno CNC da marca Mazak, modelo Aland Turn 60N, com comando numérico Mazatrol T Plus, potência do motor principal de 45 KW e rotação do eixo árvore limitada a 1000 rpm (rotação contínua). Esse equipamento é mostrado na figura 47.

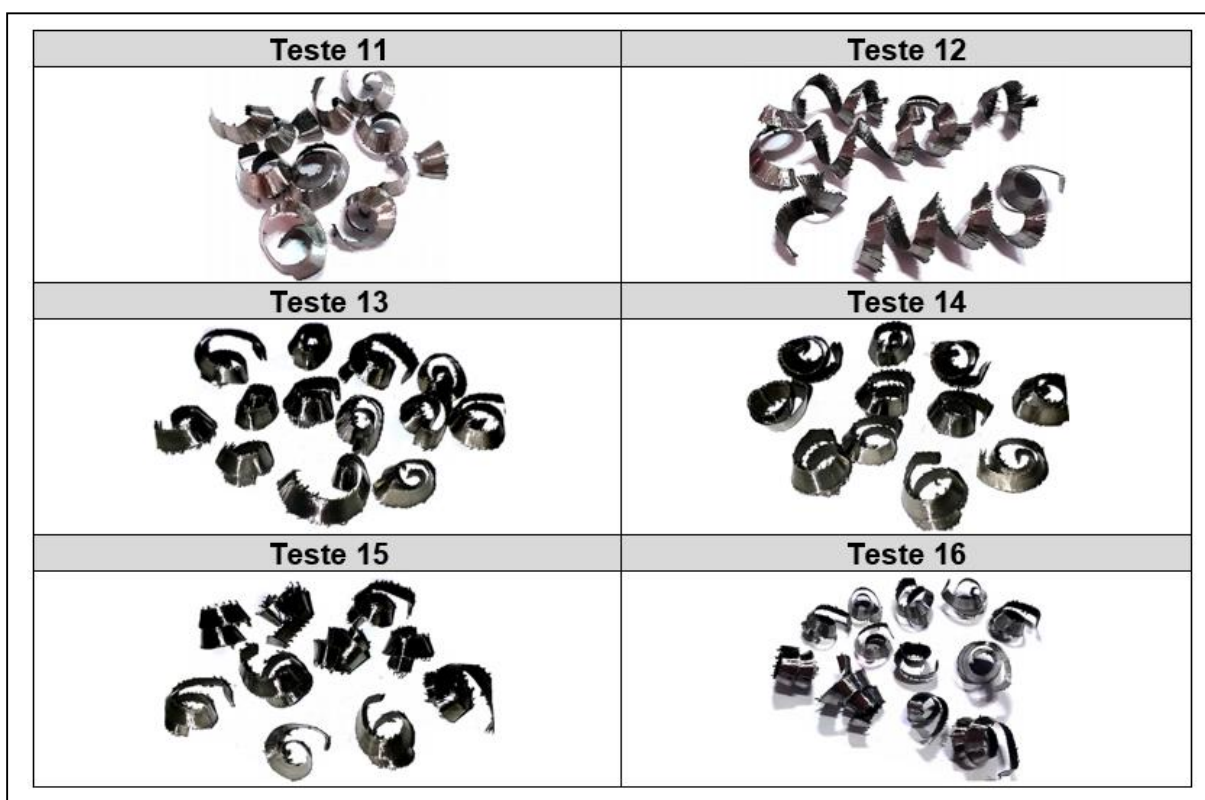
Figura 59 – Imagens dos cavacos provenientes da usinagem da Etapa 1

A figura 59 mostra as características dos cavacos provenientes dos testes compreendidos entre 11 e 16.

Com os resultados coletados, foi possível uma análise qualitativa nesta primeira etapa. Foram analisadas as imagens do desgaste na aresta de corte obtidas através de MEV e a morfologia do cavaco proveniente desse processo. Conforme relatado por Youssef (2015), a alta taxa de encruamento e a baixa condutividade térmica das superligas de níquel afetam a formação de cavacos, levando a cavacos segmentados. O autor relata ainda que as ligas de níquel formam cavacos contínuos quando usinadas com velocidades de corte até 60 m/min, mas com valores superiores, o que é possível identificar o início da segmentação.

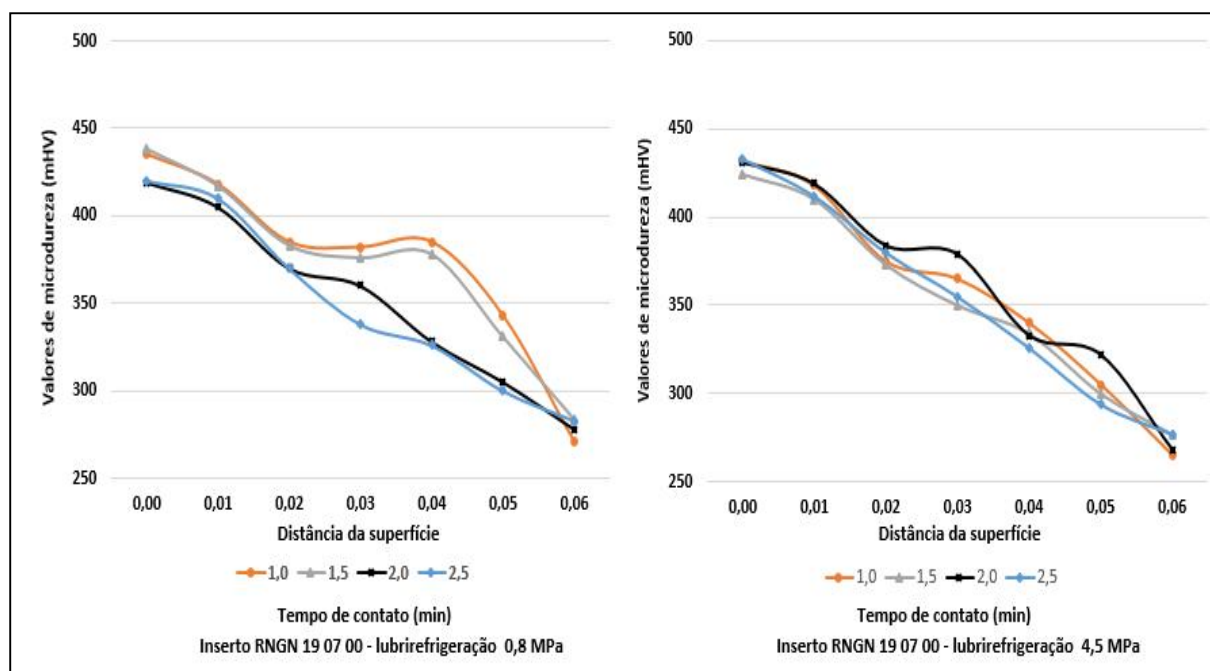
Gráfico 20 – Valores de microdureza abaixo da superfície após usinagem das amostras finais

Em todas as configurações onde foi utilizado menor ângulo de posição (amostras de 28 a 35 – usinadas com inserto RNGN 19 07 00) é possível perceber que a dureza superficial é inferior àqueles valores maiores. A utilização de ângulos de posição menores demonstra serem favoráveis às operações de torneamento, pois propiciam maior distribuição das forças de corte sobre a aresta.
