**UNIVERSIDADE TECNOLÓGICA FEDERAL DO PARANÁ
DEPARTAMENTO ACADÊMICO DE CONSTRUÇÃO CIVIL
CURSO DE ENGENHARIA CIVIL**

APLICAÇÃO DO MÉTODO DO IGG – *ÍNDICE DE GRAVIDADE GLOBAL* – EM COMPARAÇÃO COM O MÉTODO DO PCI – *PAVEMENT CONDITION INDEX* – PARA DETERMINAÇÃO DE SERVIÇOS DE RESTAURAÇÃO E MANUTENÇÃO EM UM TRECHO DA AVENIDA TUPI DE PATO BRANCO-PR

TRABALHO DE CONCLUSÃO DE CURSO

2018

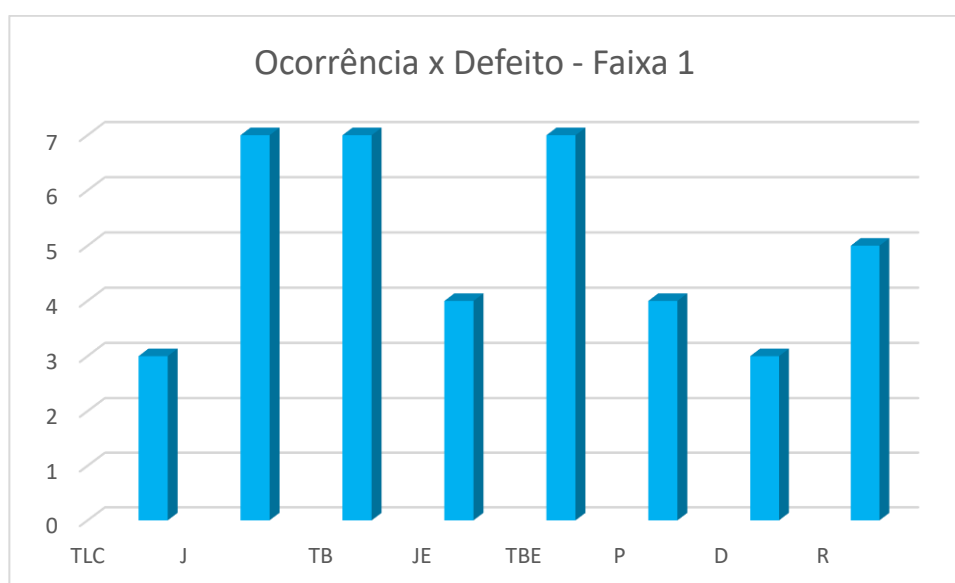
Figura 51- Gráfico de Ocorrência- Faixa 1
Fonte: Autoria própria.

Como foi citado anteriormente para chegar ao IGG é preciso fazer a contagem da ocorrência de cada defeito, a figura 51 mostra o gráfico de ocorrência da faixa 1 e a figura 2 mostra o gráfico de ocorrência da faixa 2.

Os defeitos foram praticamente os mesmos nas duas faixas, sendo na faixa 1 trinca longitudinal curta, trinca tipo jacaré e bloco, trinca tipo jacaré e bloco com

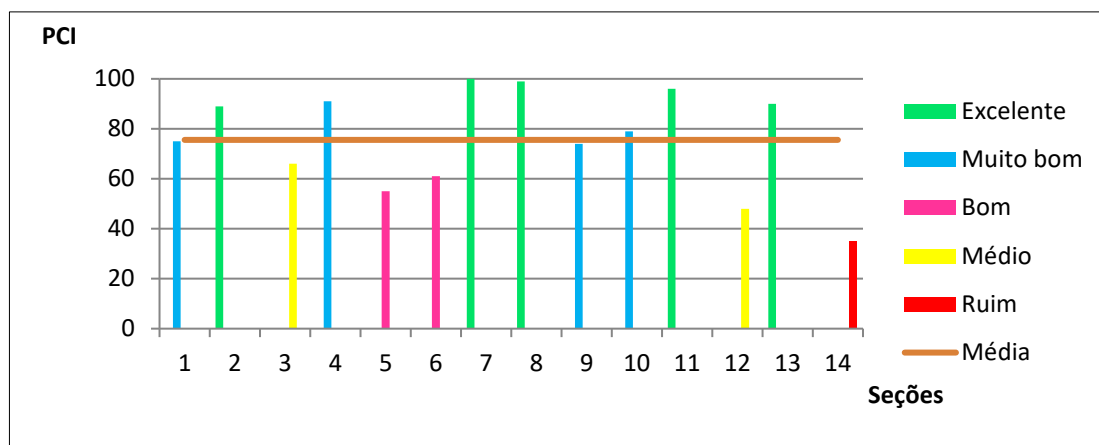
Figura 53- Valor do PCI para cada seção estudada
Fonte: Berbel, 2016.

O método do PCI aqui foi calculado para cada seção, e como pode ser observado no gráfico, o pavimento não apresentou uma situação ruim ficando as seções acima da classificação do conceito médio.
