**ANÁLISE DE ITENS DE SEGURANÇA NO AMBIENTE DE TRABALHO, EM
DIFERENTES ATIVIDADES EM TRÊS OBRAS NA CIDADE DE CAMPO MOURÃO
- PARANÁ**

**ANALYSIS OF SAFETY ITEMS IN THE WORKPLACE, IN DIFFERENT
ACTIVITIES IN THREE WORKS IN THE CITY OF CAMPO MOURÃO - PARANÁ**

Trabalho de conclusão de curso de graduação apresentada como requisito para obtenção do título de Bacharel em Engenharia Civil da Universidade Tecnológica Federal do Paraná (UTFPR).
Orientadora: Profª. Drª. Paula Cristina de Souza

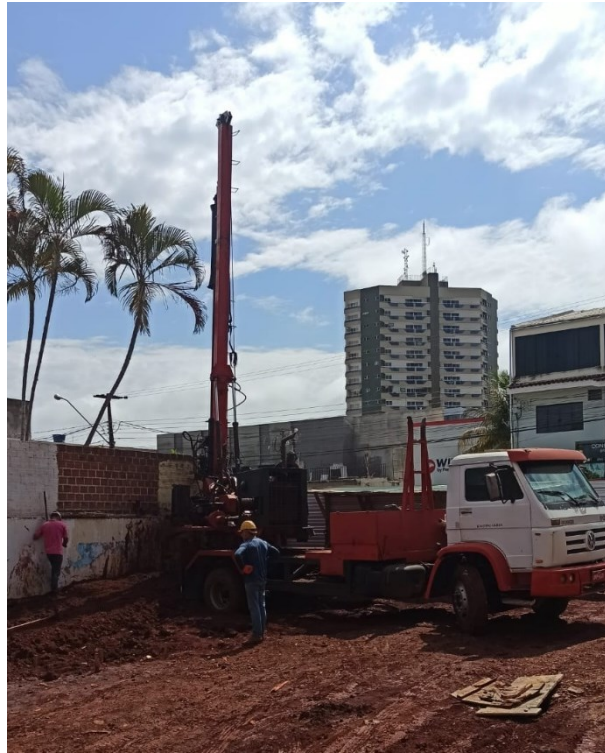
Figura 29: Etapa da obra - 2º dia

No que tange aos EPIs, notou-se a utilização de todos os EPIs necessários (Figura 29). Já no quesito EPCs, não foi constatada a presença de nenhum tipo desses equipamentos.

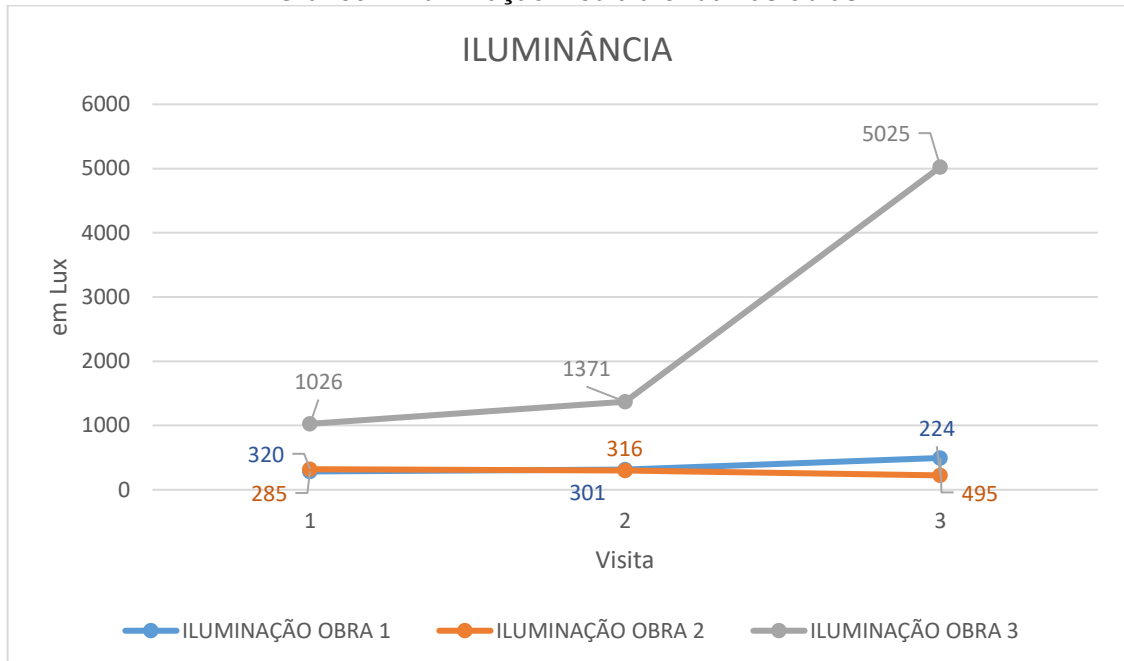
Gráfico 1: Iluminação média aferida nas obras

Por meio da análise gráfica é possível perceber uma relação de que quanto mais ao início de uma obra, maior o nível de iluminação presente na mesma. Isso porque, os trabalhos preliminares são feitos ao ar livre, onde a presença direta do sol ocasiona níveis maiores de iluminância.

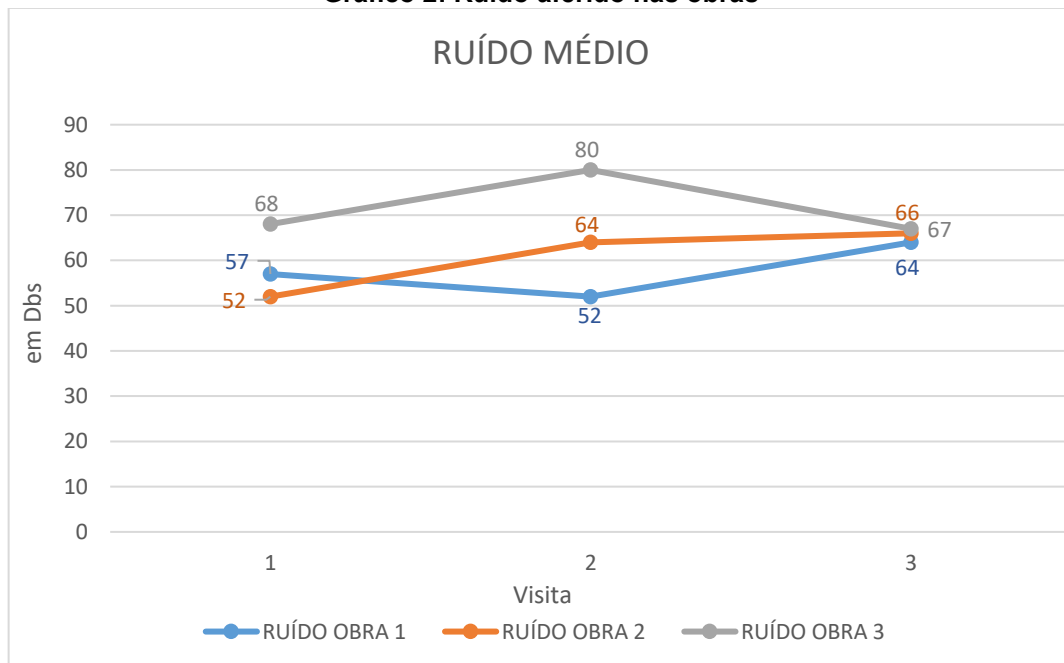
Gráfico 2: Ruído aferido nas obras

Por meio da análise gráfica, é possível perceber que não houve grandes dispersões no nível de ruído médio nas 3 obras, com exceção do 2º dia na obra em estágio mais inicial (obra 3). No dia em questão, havia grande movimentação de um caminhão da perfuração, além de barulho do maquinário utilizado para perfuração do solo para posterior locação das estacas.

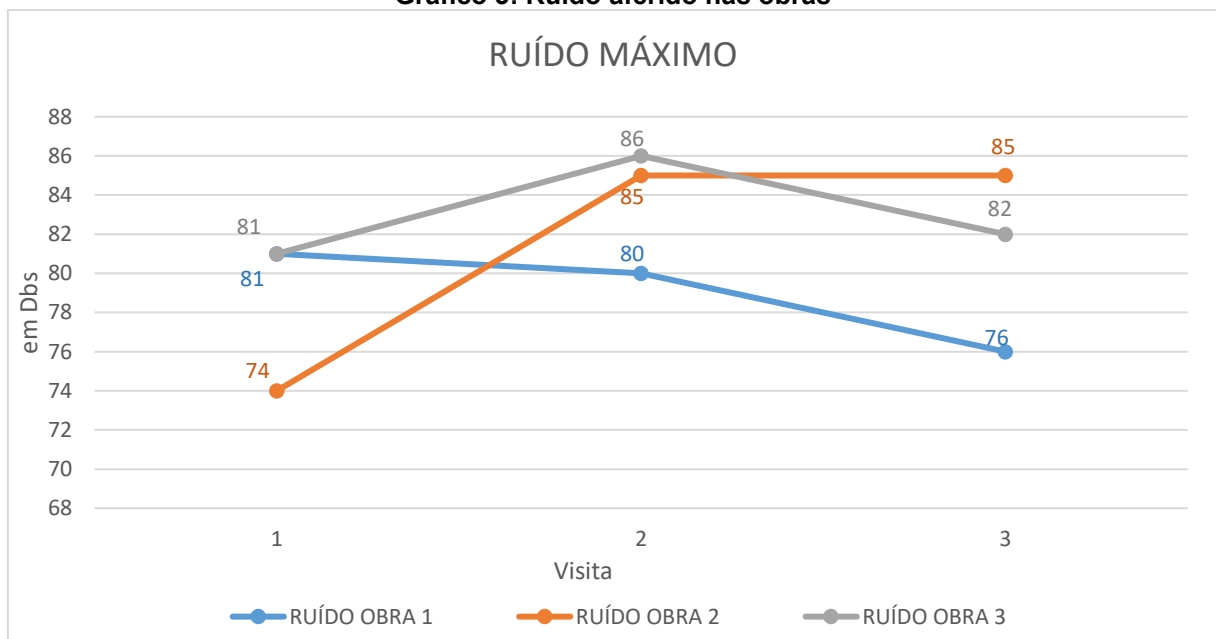
Gráfico 3: Ruído aferido nas obras

Respeitante à questão do ruído máximo, as obras chegaram a extremos parecidos, que ocorreram quando necessitavam de maquinário de corte, perfuração ou movimentação de terra. Assim, a obra que apresentou o pico de 86 dba foi a obra em estágio mais inicial (obra 3) durante a etapa de perfuração para as estacas.
